Cadastro de Bens Imóveis com Valor Individual'

IMÓVEL RESIDENCIAL			ENCIAL			N° de ARQUIVO			Pág. 01 / 15
Endereço: Praça Almirante Belfort Vieira, 6				Estado do	Imóv	el				
A.R.: VI Bairro: Leblon			Caracterização Conservação		vação					
Proprietário: diversos							П	exceler	oto Fragular	
Cadas	stro Imobiliário	o:			caract	erizado	desc. recuperável	ΙП,	excelei	regular regular
Uso	Original: resi	dencial								
	Atual: resider	ncial			ruínas		desc.	I	bom	ruim
Autor	do Projeto: (c	onstrutor) Sout	o de	Data: 1944	irrecuperáv	el				
Olivei	Oliveira & Cia. Ltda.									
Tipologia: prédio com três pavimentos com traços do			traços do	Pesquisa	Pesquisa Histórica: Sonia Zylberberg e Sérgio Barra Data: 12//2			Data: 12//2001		
períod	lo neocolonial b	orasileiro				Arqui	itetura: Angélica Galer	tti e H	Ieloá	Data: 05/2001
						Corre	ia de Paula			
Prote	ção Existente	: Tombamento provisório		to: 20 300 de	Texto	Histórico: Sonia Zylberberg e Sérgio Barra Data:		Data: 20/12/2001

Imóvel residencial multifamiliar	Página 2 -15
Endereço: Praça Almirante Belfort Vieira, 6		N° de ARQUIVO:
A.R: VI	Bairro: Leblon

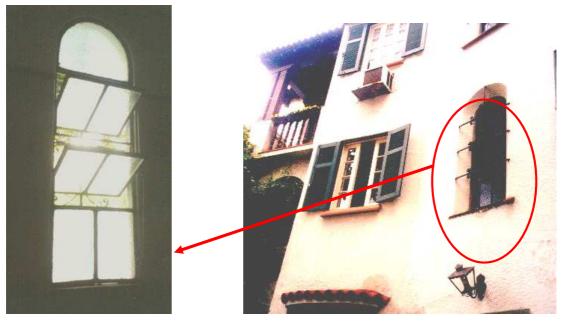
Fig. 09 – Iluminação da escada.

Os vãos voltados para a fachada principal, que são vedados, unicamente, com esquadrias de ferro e vidro, apresentam uma proteção externa em serralheria (figs.09 e 10). Essa serralheria, em ferro forjado, possui um desenho simples, em forma de cruz (fig. 11).

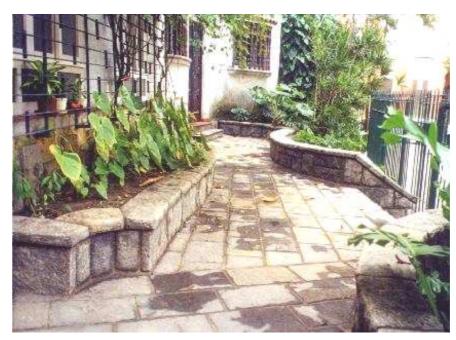
em cantaria com pedras lavradas manualmente (fig. 15).

Fig. 15- As pedras lavradas, além do piso, compõem as muretas que cercam os canteiros.

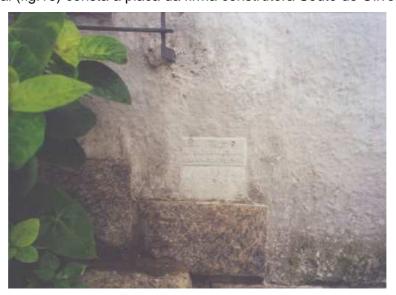
Na fachada principal (fig.16) consta a placa da firma construtora Souto de Oliveira & Cia. Ltda.

$Fig.\ 16-Placa\ da\ empresa\ construtora.$

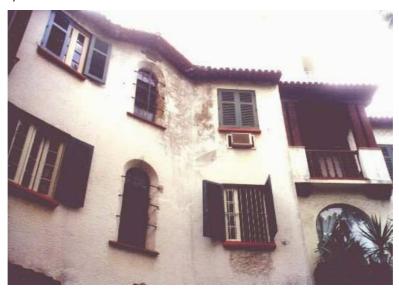
Essa fachada apresenta marcas de infiltração, provavelmente proveniente do entupimento da calha. Os remendos executados para fechamento de vãos de ar refrigerado ou outros eventuais reparos não reproduzem a textura do revestimento original, deixando clara a

intervenção (fig.17).

Fig. 17 – Fachada principal com marcas de infiltração e diferentes texturas

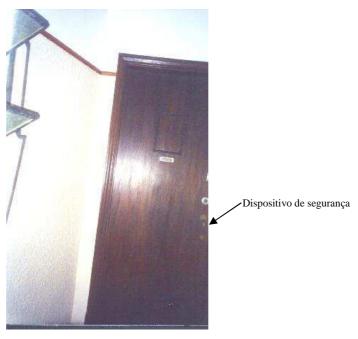
As características originais também estão mantidas nas portas de acesso aos apartamentos (fig.27), apesar do acréscimo de dispositivos atuais de segurança.

Fig. 27 – Portas originais de acesso ao apartamento

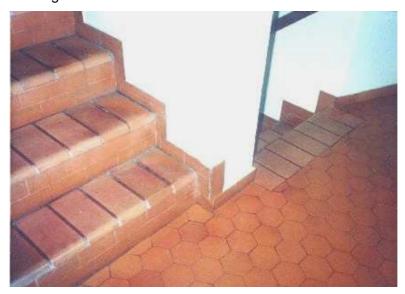
(fig. 28), cor mantida na cerâmica do piso dos corredores, com desenho hexagonal.

Nota-se na execução da edificação uma mão-de-obra de caráter artesanal, o que confere singularidade ao imóvel. Isso é evidente quando, por exemplo, observa-se o apuro na colocação do piso hexagonal.

$Fig.\ 28-Os\ três\ tipos\ de\ revestimento\ cerâmico.$

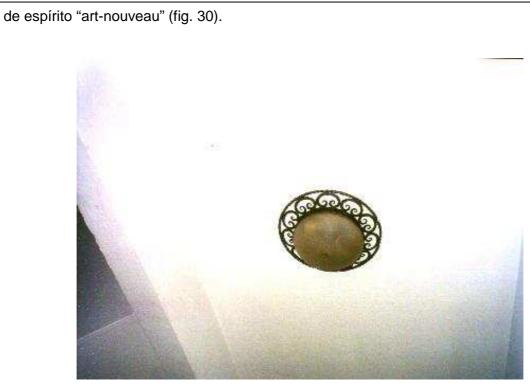
$Fig.\ 30-Lumin\'{a}ria\ original\ do\ hall\ de\ acesso\ aos\ apartamentos.$
