Endereço: AVENIDA ATAULFO DE PAIVA , 1022

Período: 1930

CATEGORIA ARQUITETÔNICA

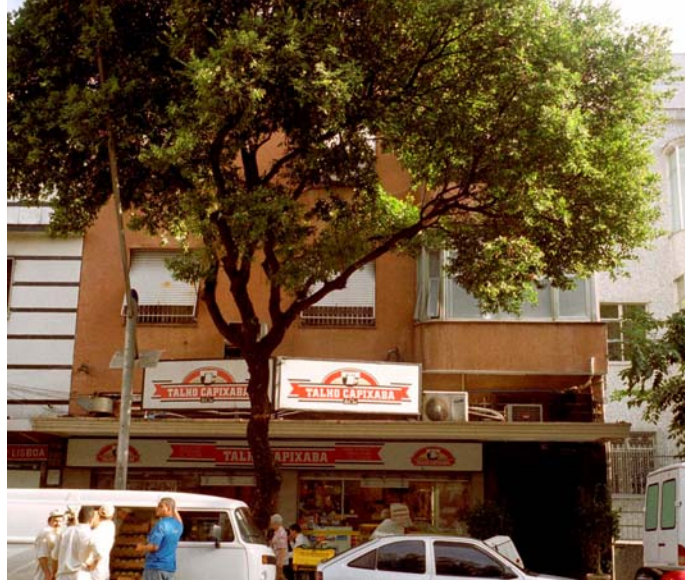
Fotografia:

GRAU DE CONSERVAÇÃO: Regular

GRAU DE CARACTERIZAÇÃO: Desc. Recuperável

Edifício de três pavimentos, implantado nos limites frontal e laterais do lote urbano. Tem traços do proto-modernismo. O embasamento apresenta ocupação por loja; uma larga passagem, à direita, conduz ao acesso aos pavimentos superiores. Uma marquise, provavelmente de construção posterior, hoje se integra à edificação, não lhe causando estranheza.. A edificação apresenta dois distintos tramos: à direita vemos a passagem de acesso e, sobre ela, varandas sacadas com guarda-corpos abaulados; à esquerda, vemos duas janelas com persianas tipo Copacabana. Tudo é muito simples e a composição traduz tipo recorrente ao bairro. O revestimento foi alterado para pastilhas. Letreiros e aparelhos de ar condicionado sobre a marquise prejudicam a integridade arquitetônica.
