Endereço: AVENIDA GENERAL SAN MARTIN, 544

Período: 1940/50

DESCRIÇÃO

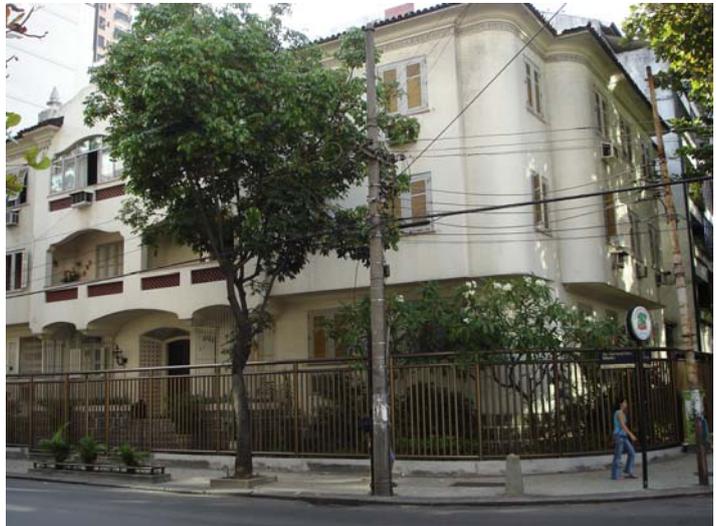
Fotografia:

GRAU DE CARACTERIZAÇÃO: descarac. recuperável

GRAU DE CONSERVAÇÃO: bom

A edificação residencial de três pavimentos mais garagem semi-enterrada está implantada no centro do terreno, na esquina da avenida General san Martin e rua José Linhares.

O acesso, feito a partir da avenida General San Martin, é marcado por portada em vão abatido revestida de azulejo e guarnecida de porta em madeira.

O embasamento, revestido em pedra aparelhada com óculos retangulares guarnecidos de esquadria metálica basculante e vidro, corresponde à garagem. O acesso à garagem é feito a partir avenida General San Martin, através de portão em madeira.

O primeiro pavimento apresenta fachada revestida com textura. Mísulas e arcos abatidos marcam os avanços da fachada dos pavimentos superiores. Os vãos de janela são guarnecidos de esquadria de madeira, veneziana e vidro.

As fachadas dos pavimentos superiores, na avenida General San Martin, são revestidas com textura. Apresentam varandas no eixo vertical, com vão em arco joanino e guarda-corpo com elementos cerâmicos vazados do tipo cobogó. Os vãos de janela e portas são guarnecidos de esquadria de madeira, veneziana e vidro. Na rua José Linhares apresentam volume de projeção retangular com as extremidades arredondadas e vãos de janela com os mesmos elementos.

O terceiro pavimento apresenta uma faixa de azulejos abaixo do beiral com cimalha em estuque sob projeção do telhado com telhas do tipo colonial. No eixo da fachada da Avenida General San Martin o beiral é interrompido por uma platibanda em volutas com elementos decorativos em azulejo e em estuque.

As varandas do terceiro pavimento receberam fechamento em esquadria metálica e vidro descaracterizando a edificação. Também prejudica o conjunto a posição dos aparelhos de ar-condicionado, visíveis na fachada, que não obedeceu critério.
