Endereço: AVENIDA GENERAL SAN MARTIN, 820

Período: 1950/60

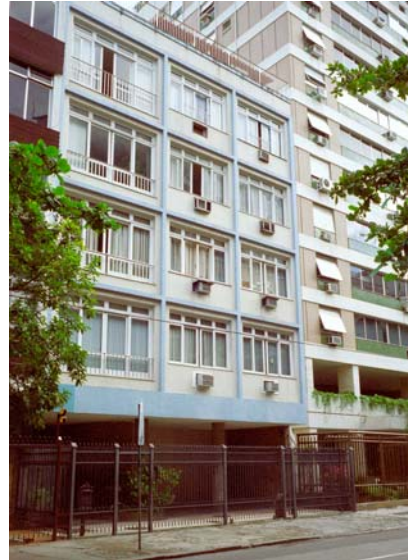
**Fotografia:**

GRAU DE CARACTERIZAÇÃO: caracterizado

GRAU DE CONSERVAÇÃO: bom

A edificação residencial de cinco pavimentos mais cobertura está implantada nos limites laterais do terreno, com recuo frontal. O térreo apresenta pilares de seção circular, revestidos com pedra aparelhada, configurando pilotis. O acesso aos apartamentos é feito à esquerda, por porta em vidro temperado. O acesso à garagem se faz pela direita, através de portão metálico. Os pavimentos tipo, com fachada revestida em pastilhas cerâmicas, apresentam vãos de janela guarnecidos por esquadria metálica e vidro com parapeito em alvenaria. Os vãos da esquerda, de maior altura, apresentam guarda-corpo metálico sobre base em alvenaria.

A cobertura, não visível a partir da rua, é protegida por guarda-corpo metálico.

Nos elementos compositivos da edificação está presente um modelo de arquitetura com linhas ortogonais, diretas e simples e composição geométrica muito próxima da linguagem modernista.
