Endereço: AVENIDA GENERAL SAN MARTIN, 1002

Período: 1940/50

CATEGORIA ARQUITETÔNICA

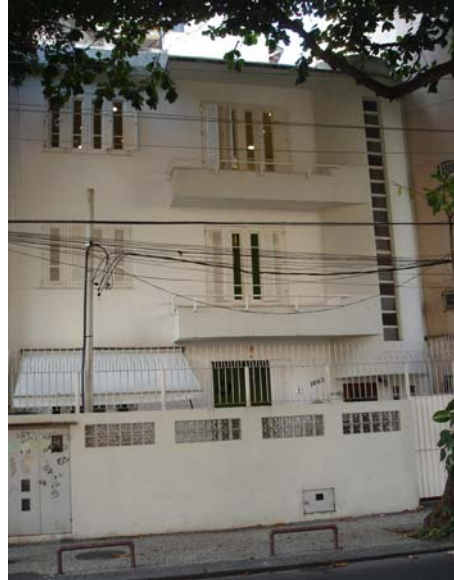
Fotografia:

GRAU DE CARACTERIZAÇÃO: descarac. recuperável

GRAU DE CONSERVAÇÃO: bom

A edificação de três pavimentos está implantada nos limites laterais do terreno com afastamento frontal. Sua fachada é emmassada e pintada.

Apresenta muro e grade metálica que, aparentemente, não corresponde ao original e jardim.

O acesso é feito através de vão guarnecido de esquadria de madeira e vidro, com grade metálica com motivos geométricos; à direita, existem duas seteiras guarnecidas de esquadria de madeira e vidro.

A caixa de escada, na extremidade direita, é marcada por volume cilíndrico com um único vão de janela vertical, do segundo ao terceiro pavimento, guarnecido de esquadria metálica basculante e vidro.

O primeiro pavimento apresenta vão de janela à esquerda e de porta à direita, guarnecidos de esquadria de madeira e vidro, com venezianas.

Os pavimentos superiores apresentam varandas em alvenaria e guarda-corpo tubular. Os vãos de janela e porta são guarnecidos por esquadria de madeira e vidro com veneziana.

Uma marquise protege a varanda no terceiro pavimento e separa a platibanda que oculta o telhado.

Nos elementos compositivos e decorativos apresentados na edificação, está presente um modelo de arquitetura com linhas diretas e simples e composição geométrica muito próxima da linguagem *art-déco*.
