Endereço: RUA CUPERTINO DURÃO, 143

Período: 1950

CATEGORIA ARQUITETÔNICA

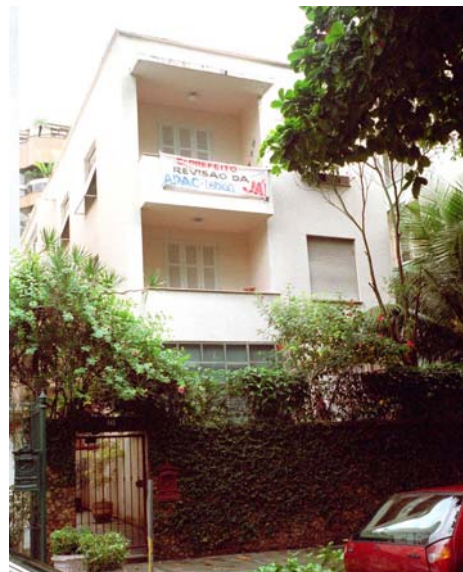
Fotografia:

GRAU DE CONSERVAÇÃO: Bom

GRAU DE CARACTERIZAÇÃO: Desc. Recuperável.

Edifício de caráter protomodernista, com três pavimentos, implantado em centro de terreno, com pequeno corpo ocupando as laterais do terreno aos fundos. À sua frente, encontramos um muro revestido por pedras irregulares, canjicado, com hera sobrepondo-se. Um pequeno jardim confere ar bucólico ao espaço. A entrada se faz pela fachada lateral esquerda. Sua fachada principal subdivide-se em dois tramos: à direita um volume fechado contendo janelas com persianas Copacabana.; à esquerda, um volume com varandas sacadas cujo acesso se faz através de uma porta de três folhas em madeira com veneziana. No último pavimento, a varanda é protegida por uma pestana que se projeta sobre o plano de fachada. As fachadas laterais são fenestradas por janelas iguais às do tramo direito da fachada principal. A edificação apresenta um corpo, aos fundos, que ocupa os limites laterais do terreno, criando, assim, uma planta em "T" para toda a edificação. As fachadas são revestidas por argamassa lisa. O coroamento se faz por uma platibanda reta adornada por friso.
