Endereço: RUA CUPERTINO DURÃO, 132

Período: 1950

Nº de PAVIMENTOS: 04 + GARAGEM SEMI-ENTERRADA

GRAU DE CONSERVAÇÃO: Bom

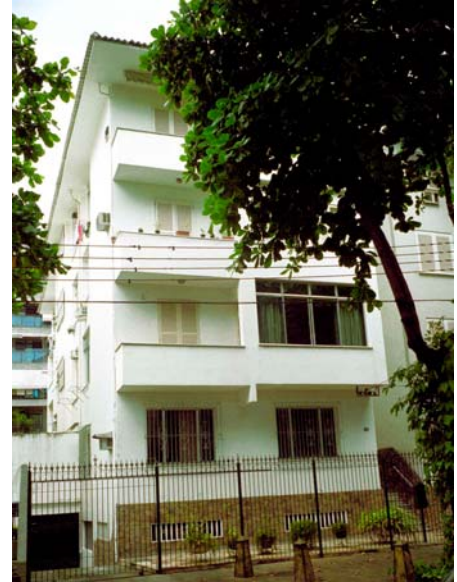
Fotografia:

GRAU DE CARACTERIZAÇÃO: Desc. Recuperável.

Edifício/casa implantado em centro de terreno, com quatro pavimentos sobre uma garagem semi-enterrada. Sua entrada social é pelo afastamento lateral à direita, com ingresso através de escadaria, e a garagem tem acesso por um declive situado no afastamento à esquerda. O embasamento apresenta encamisamento de pedras irregulares que se estendem pela descida da garagem e pelas laterais da escada da entrada social. Óculos ao modo de gateiras, dispostas horizontalmente, iluminam a garagem. O pavimento térreo apresenta duas janelas voltadas para a rua. A fachada frontal apresenta nos pavimentos superiores varandas abertas, com guarda-corpos de alvenaria. Uma porta de madeira, com venezianas, dá entrada à varanda. As fachadas laterais trazem janelas dos cômodos dos apartamentos. Encontramos varanda fechada por esquadria de alumínio, assim como algumas outras esquadrias laterais, de madeira, foram substituídas também por alumínio. O coroamento é feito por telhado cerâmico e amplo beiral reto de alvenaria. Esta edificação faz par com o número 136, criando uma ambiência harmoniosa.
