Endereço: RUA GENERAL URQUIZA, 136

Período: 1950

CATEGORIA ARQUITETÔNICA

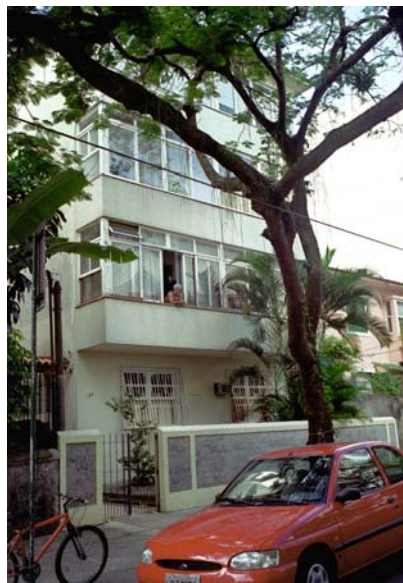
Fotografia:

GRAU DE CARACTERIZAÇÃO: descarac. recuperável

GRAU DE CONSERVAÇÃO: regular

O imóvel de nº 136 é uma edificação residencial multi-familiar com quatro pavimentos e foi implantado em centro de terreno. Os acessos ao edifício se fazem pelas divisas laterais.

O afastamento frontal confere ao imóvel uma área ajardinada protegida por mureta de aproximadamente um metro de altura.

As varandas nos pavimentos superiores encontram-se atualmente fechadas por esquadrias de madeira e vidro e formam um bloco que avança em relação ao plano da fachada no térreo.

A laje de cobertura configura um beiral que avança por sobre a fachada e é protegida por telhado cerâmico do tipo capa e canal.

A forma geométrica em sua fachada está muito próxima do racionalismo modernista, que se vinha disseminando e fortalecendo no Rio de Janeiro a partir do início do século XX, em paralelo ao movimento art-déco e pode ser classificada como protomoderna.
