Endereço: RUA GENERAL URQUIZA, 188

Período: 1950

GRAU DE CARACTERIZAÇÃO: descarac. recuperável

GRAU DE CONSERVAÇÃO: regular

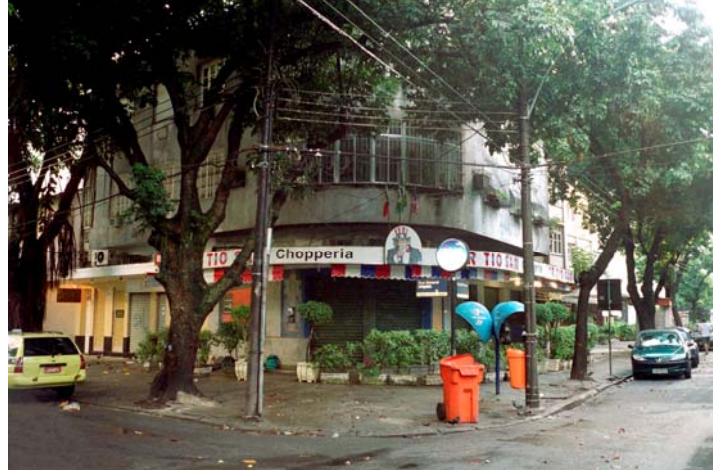
Fotografia:

A edificação de três pavimentos está implantada no limite do terreno, na esquina das duas ruas.

Sua fachada repete a curvatura do traçado urbano, dando destaque à confluência das duas ruas.

No primeiro pavimento (térreo) estão três lojas com vãos de porta guarnecidos de portas metálicas de enrolar. O acesso aos andares superiores se faz pela Rua General Urquiza, através de porta em esquadria metálica com grade e vidro.

Uma marquise separa o térreo do pavimento superior.

Os pavimentos superiores apresentam fachada revestida em argamassa e pintura com sulcos horizontais na faixa dos vãos de janela. Possuem varanda curva em alvenaria, marcando a esquina, que, aparentemente, recebeu fechamento posterior em esquadria de alumínio e vidro. Os vãos de janela são ritmados, guarnecidos de esquadria de madeira e vidro, com veneziana do tipo Copacabana.

A platibanda corresponde ao prolongamento do plano das fachadas, ocultando o telhado.

A edificação está muito próxima do racionalismo modernista, que se vinha disseminando e fortalecendo no Rio de Janeiro, em paralelo ao movimento *art-déco*, podendo ser classificada como protomoderna, pioneira da verdadeira arquitetura moderna.
