Endereço: RUA JOSÉ LINHARES, 73

Período: 1930/40

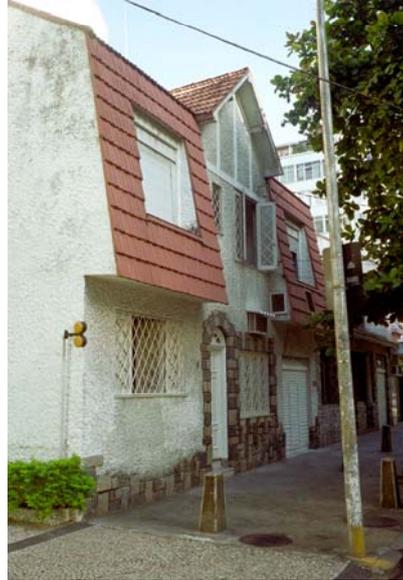
**Fotografia:**

GRAU DE CARACTERIZAÇÃO: caracterizado

GRAU DE CONSERVAÇÃO: bom

O acesso principal se dá por um vão em arco pleno, vedado por porta em madeira. O primeiro pavimento exibe uma faixa em pedras de granito, que circunda esse acesso e o vão retangular da janela à direita. Há um vão retangular de garagem na lateral direita do imóvel.

São elementos de destaque na edificação, os planos com grande inclinação de telhado em telhas cerâmicas francesas, exibindo vãos de janelas em madeira e vidro.

Um frontão triangular, superposto por duas águas de telhado, é elemento de destaque no segundo pavimento com elementos em estuque simulando a técnica do "enxaimel", muito utilizada na região sul do país. Vãos de janelas retangulares em serralharia e vidro ocorrem abaixo desse frontão.

O imóvel é um exemplar que exibe traços da arquitetura dos "chalets".
