Endereço: RUA JOSÉ LINHARES, 103

Período 1960/70

Nº de PAVIMENTOS: 05

GRAU DE CARACTERIZAÇÃO: caracterizado

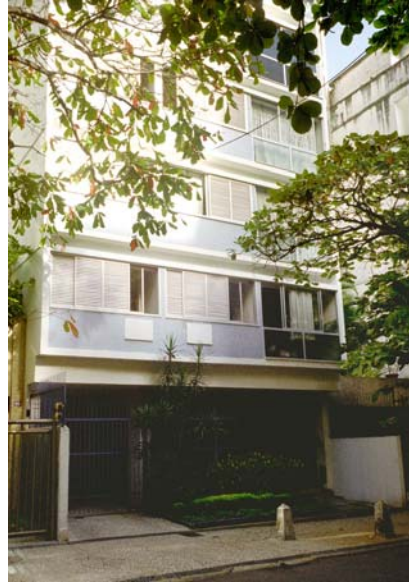
Fotografia:

GRAU DE CONSERVAÇÃO: bom

O acesso para pedestres é feito pela lateral direita da edificação. A entrada para veículos se dá pela lateral esquerda do imóvel. Há uma grade em serralharia, adjacente a um pequeno jardim, que se estende até o limite frontal do terreno.

Em todos os pavimentos, acima do embasamento, o prédio exibe dois módulos distintos na abertura dos vãos retangulares de janelas. Aqueles da lateral esquerda da fachada são guarnecidos em alumínio e vidro, complementados por janelas de correr em madeira. As demais são somente em alumínio e vidro, com panos de vidro e alumínio guarnecendo todo o vão. Esse conjunto de janelas está inserido em um nicho retangular, o que determina um leve afastamento do plano frontal, artifício construtivo que minimiza a incidência dos raios solares. Ao longo da fachada, em todos os pavimentos, há elementos horizontais recuados que fazem a marcação entre um pavimento e outro do edifício, conferindo singularidade à fachada.

O revestimento da fachada é feito em pastilhas vitrificadas.
