Endereço: RUA JOSÉ LINHARES, 138

Período: 1950/60

Nº de PAVIMENTOS: 04+ 01 semi-enterrado.

GRAU DE CARACTERIZAÇÃO: caracterizado  
GRAU DE CONSERVAÇÃO: bom

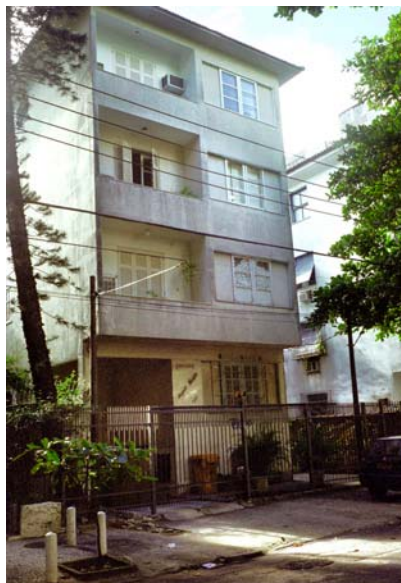
#### Fotografia:

Ao longo do limite frontal do terreno, se desenvolve uma grade composta por elementos verticais metálicos, o que confere relativa segurança aos moradores.

O prédio de quatro pavimentos possui o acesso para pedestres na lateral direita da edificação e o destinado aos veículos se dá pela lateral esquerda, sendo a garagem semi-enterrada.

No primeiro pavimento, correspondente ao embasamento, há um vão retangular de janela guarnecido em madeira e vidro.

Os segundo, terceiro e quarto pavimentos configuram um plano avançado de fachada. Nesses pavimentos, nas laterais direitas, vãos retangulares de janelas de correr em madeira e vidro estão inseridos em nichos retangulares, circundados por molduras em estuque, o que estabelece um singular contraste na composição arquitetônica da edificação. Nas laterais direitas estão dispostas varandas, para as quais estão voltados vãos de portas retangulares em madeira e vidro.

Um beiral se desenvolve ao redor de todo o imóvel e são visíveis telhas cerâmicas francesas.
