Endereço: RUA LEBLON, 1

Período: 1940/50

Tendência Eclética Edifício/casa Art Déco
(Normanda)

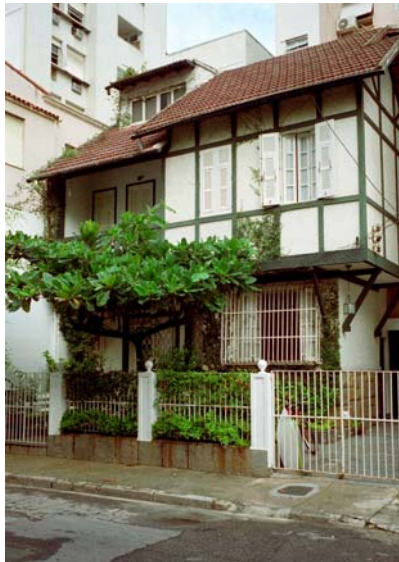
Fotografia:

GRAU DE CARACTERIZAÇÃO: descarac. recuperável

GRAU DE CONSERVAÇÃO: bom

A edificação residencial unifamiliar de dois pavimentos mais sótão habitado está implantada com recuo frontal e colada nas divisas laterais do terreno.

Apresenta muro em com base de pedra, grade e portões metálicos e jardim.

O primeiro pavimento apresenta fachada texturizada e embasamento em perda aparelhada. Os vãos de porta e janela são guarnecidos de esquadria de madeira e vidro.

O segundo pavimento apresenta, à esquerda, varanda com guarda-corpo de madeira e vão de porta guarnecido de esquadria de madeira e vidro. À direita, apresenta volume de projeção retangular que avança por sobre mãos francesas em madeira e vãos de janela nos mesmos materiais.

A fachada da edificação, com tratamento texturizado, é muito elaborada e apresenta elementos decorativos de inspiração normanda, como elementos em estuque simulando enxaimel, rusticagem, composição de telhados em duas águas com telhas do tipo francesa com acentuada inclinação, beiral em madeira com telhas aparentes.
