**PREFEITURA DA CIDADE DO RIO DE JANEIRO**  
**Secretaria Extraordinária de Promoção, Defesa, Desenvolvimento e**  
**Revitalização do Patrimônio e da Memória Histórico- Cultural**  
**Coordenadoria de Projetos Especiais**  
**Gerência de Projetos e Obras**  
**Gerência de Arqueologia**

<b>AP - Área de Planejamento: AP1</b>
	Nome: Fonte Ornamental tipo <i>Stella</i>
	Localização: Largo do Pedregulho - Benfica
	Propriedade: <input type="checkbox"/> Municipal <input checked="" type="checkbox"/> Estadual <input checked="" type="checkbox"/> Federal <input checked="" type="checkbox"/> Desconhecida
	Proteção Legal: <input type="checkbox"/> Municipal <input checked="" type="checkbox"/> Estadual <input checked="" type="checkbox"/> Federal <input checked="" type="checkbox"/> nenhuma
	Material Construtivo: <input checked="" type="checkbox"/> Alvenaria <input type="checkbox"/> Ferro Fundido <input checked="" type="checkbox"/> Cantaria <input checked="" type="checkbox"/> Outros _____
	Funcionamento: <input type="checkbox"/> Em funcionamento <input checked="" type="checkbox"/> Desativado
	Estado de Conservação: <input checked="" type="checkbox"/> Excelente <input checked="" type="checkbox"/> B

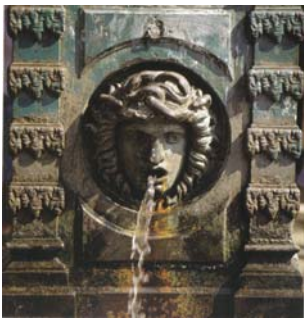
Estado de conservação informado pela Fundação Parques e Jardins _____
	Proposta de Intervenção: A proposta será definida após a realização da vistoria.
	<b>Breve Histórico:</b> Monumento do século XIX.No passado, a fonte era frequentada por membros da família real e da corte que por ali passavam, em seus passeios a cavalos, pelas vizinhanças do Paço de São Cristóvão. Fundições do <i>Val D'Osne</i> , França.

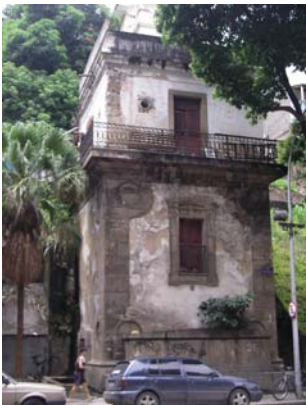
<b>AP - Área de Planejamento: AP1</b>
	Nome: Chafariz de Paulo Fernandes (ou do Catumbi)
	Localização: Rua Frei Caneca s/n - Centro
	Propriedade: <input checked="" type="checkbox"/> Municipal <input checked="" type="checkbox"/> Estadual <input type="checkbox"/> Federal <input checked="" type="checkbox"/> Desconhecida
	Proteção Legal: <input checked="" type="checkbox"/> Municipal <input checked="" type="checkbox"/> Estadual <input type="checkbox"/> Federal <input checked="" type="checkbox"/> nenhuma
	Material Construtivo: <input type="checkbox"/> Alvenaria <input checked="" type="checkbox"/> Ferro Fundido <input type="checkbox"/> Cantaria <input checked="" type="checkbox"/> Outros _____
	Funcionamento: <input checked="" type="checkbox"/> Em funcionamento <input type="checkbox"/> Desativado
	Estado de Conservação: <input checked="" type="checkbox"/> Excelente <input checked="" type="checkbox"/> Bom <input checked="" type="checkbox"/> Regular <input type="checkbox"/> Ruim <input checked="" type="checkbox"/> A vistoriar

Desplacamento de revestimento, pichação, sujidades, lacunas, Intervenções e acréscimos indevidos _____
	Proposta de Intervenção: Execução de prospecções estratigráficas, recuperação dos revestimentos, dos elementos em cantaria, ornamentos, esquadrias e gradil. Retomada do funcionamento.
Breve Histórico: Monumento do século XIX, datado de 1816. Construído por Paulo Fernandes Vianna, Intendente Geral da Polícia, cargo que correspondia ao de prefeito da cidade. Situava-se no caminho que dava acesso à Zona Norte da cidade. Chafariz de abastecimento.

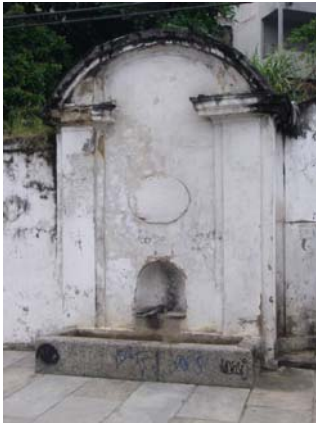
<b>AP - Área de Planejamento: AP1</b>
	Nome: Chafariz do Lagarto
	Localização: Rua Frei Caneca s/n - Centro
	Propriedade: <input checked="" type="checkbox"/> Municipal <input checked="" type="checkbox"/> Estadual <input type="checkbox"/> Federal <input checked="" type="checkbox"/> Desconhecida
	Proteção Legal: <input checked="" type="checkbox"/> Municipal <input checked="" type="checkbox"/> Estadual <input type="checkbox"/> Federal <input checked="" type="checkbox"/> nenhuma
	Material Construtivo: <input type="checkbox"/> Alvenaria <input type="checkbox"/> Ferro Fundido <input type="checkbox"/> Cantaria <input checked="" type="checkbox"/> Outros _____
	Funcionamento: <input checked="" type="checkbox"/> Em funcionamento <input type="checkbox"/> Desativado
	Estado de Conservação: <input checked="" type="checkbox"/> Excelente <input checked="" type="checkbox"/> Bom <input checked="" type="checkbox"/> Regular <input type="checkbox"/> Ruim <input checked="" type="checkbox"/> A vistoriar Lacunas, sujidade e deslocamento de revestimento. _____

Proposta de Intervenção: Execução de prospecções estratigráficas, remoção de pichações, recuperação dos revestimentos, dos elementos em cantaria, ornamentos e restauração da escultura do lagarto. Retomada do funcionamento.
	Breve Histórico: Monumento do século XVIII, datado de 1786. Situava-se no caminho que dava acesso à Zona Norte da cidade. Chafariz de abastecimento.

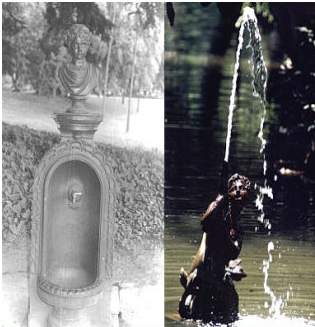
<p><b>AP - Área de Planejamento: AP1</b></p> <p>Nome: Chafariz e fontes ornamentais – Quatro fontes tipo <i>Stella</i> com busto europa e Chafariz <i>A Sereia</i></p> <p>Localização: Campo de Santana - Centro</p> <p>Propriedade: <input type="checkbox"/> Municipal <input checked="" type="checkbox"/> Estadual <input checked="" type="checkbox"/> Federal <input checked="" type="checkbox"/> Desconhecida</p> <p>Proteção Legal: <input type="checkbox"/> Municipal <input checked="" type="checkbox"/> Estadual <input checked="" type="checkbox"/> Federal <input checked="" type="checkbox"/> nenhuma</p> <p>Material Construtivo: <input checked="" type="checkbox"/> Alvenaria <input type="checkbox"/> Ferro Fundido <input checked="" type="checkbox"/> Cantaria <input checked="" type="checkbox"/> Outros _____</p> <p>Funcionamento: <input type="checkbox"/> Em funcionamento <input checked="" type="checkbox"/> Desativado</p> <p>Estado de Conservação: <input checked="" type="checkbox"/> Excelente <input type="checkbox"/> Bom <input checked="" type="checkbox"/> Regular <input checked="" type="checkbox"/> Ruim <input checked="" type="checkbox"/> A vistoriar</p> <p>_____</p> <p>_____</p> <p>Proposta de Intervenção:</p> <p>_____</p>

<p>Breve Histórico:</p> <ul style="list-style-type: none"><li>• Quatro fontes tipo <i>Stella</i> com o busto <i>Europa</i> Monumentos do século XIX. Autoria de Mathurin Moreau. Fundições do <i>Val D’Osne</i>, França.</li><li>• Chafariz <i>A Sereia</i> Monumento do século XIX. Autoria de Provin Serres. Fundições do <i>Val D’Osne</i>, França.</li></ul>

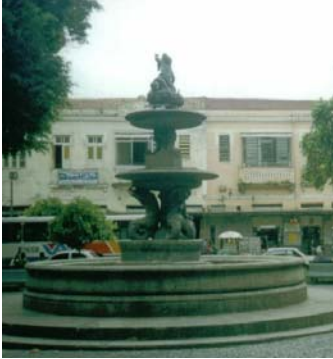
<b>AP - Área de Planejamento: AP1</b>
	Nome: Chafariz Ornamental
	Localização: Praça Condessa Paulo de Frontin – Rio Comprido
	Propriedade: <input type="checkbox"/> Municipal <input checked="" type="checkbox"/> Estadual <input type="checkbox"/> Federal <input type="checkbox"/> Desconhecida
	Proteção Legal: <input type="checkbox"/> Municipal <input checked="" type="checkbox"/> Estadual <input type="checkbox"/> Federal <input type="checkbox"/> nenhuma
	Material Construtivo: <input checked="" type="checkbox"/> Alvenaria <input type="checkbox"/> Ferro Fundido <input type="checkbox"/> Cantaria <input type="checkbox"/> Outros _____
	Funcionamento: <input type="checkbox"/> Em funcionamento <input checked="" type="checkbox"/> Desativado
	Estado de Conservação: <input checked="" type="checkbox"/> Excelente <input type="checkbox"/> Bom <input type="checkbox"/> Regular <input type="checkbox"/> Ruim <input type="checkbox"/> A vistoriar _____ _____

Proposta de Intervenção: Recuperada recentemente pela Fundação Parques e Jardins.
	Breve Histórico: Monumento do século XIX. Chafariz do tipo <i>Vasques</i> , autoria de Auguste Martin. Fundições do <i>Val D'Osne</i> , França. Concebido com partes de dois diferentes chafarizes.

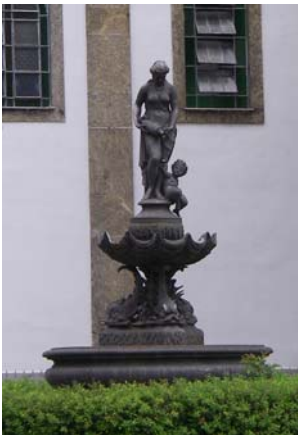
<b>AP - Área de Planejamento: AP1</b>
	Nome: Chafariz <i>A Fonte da Criança</i>
	Localização: Praça Santo Cristo – Santo Cristo
	Propriedade: <input type="checkbox"/> Municipal <input checked="" type="checkbox"/> Estadual <input type="checkbox"/> Federal <input type="checkbox"/> Desconhecida
	Proteção Legal: <input type="checkbox"/> Municipal <input checked="" type="checkbox"/> Estadual <input type="checkbox"/> Federal <input type="checkbox"/> nenhuma
	Material Construtivo: <input checked="" type="checkbox"/> Alvenaria <input type="checkbox"/> Ferro Fundido <input type="checkbox"/> Cantaria <input type="checkbox"/> Outros _____
	Funcionamento: <input checked="" type="checkbox"/> Em funcionamento <input type="checkbox"/> Desativado
	Estado de Conservação: <input checked="" type="checkbox"/> Excelente <input type="checkbox"/> Bom <input type="checkbox"/> Regular <input type="checkbox"/> Ruim _____ _____

Proposta de Intervenção: Retomada do funcionamento.
	Breve Histórico: Monumento do século XIX. Chafariz do tipo <i>Vasques</i> , autoria de Henri Frédéric Iselin. Fundições do <i>Val D'Osne</i> , França.

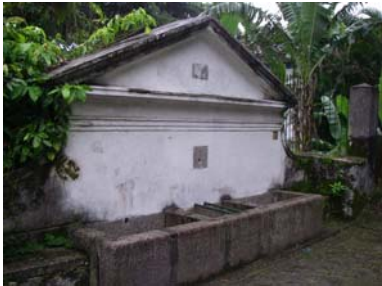
<b>AP - Área de Planejamento: AP2</b>
	Nome: Bebedouro
	Localização: Estrada Velha da Tijuca s/n – Alto da Boa Vista
	Propriedade: <input type="checkbox"/> Municipal <input checked="" type="checkbox"/> Estadual <input checked="" type="checkbox"/> Federal <input checked="" type="checkbox"/> Desconhecida
	Proteção Legal: <input checked="" type="checkbox"/> Municipal <input checked="" type="checkbox"/> Estadual <input type="checkbox"/> Federal <input checked="" type="checkbox"/> nenhuma
	Material Construtivo: <input type="checkbox"/> Alvenaria <input checked="" type="checkbox"/> Ferro Fundido <input type="checkbox"/> Cantaria <input checked="" type="checkbox"/> Outros _____
	Funcionamento: <input checked="" type="checkbox"/> Em funcionamento <input type="checkbox"/> Desativado
	Estado de Conservação: <input checked="" type="checkbox"/> Excelente <input checked="" type="checkbox"/> Bom <input checked="" type="checkbox"/> Regular <input type="checkbox"/> Ruim <input checked="" type="checkbox"/> A vistoriar Lacunas, sujidades e deslocamento de revestimento _____

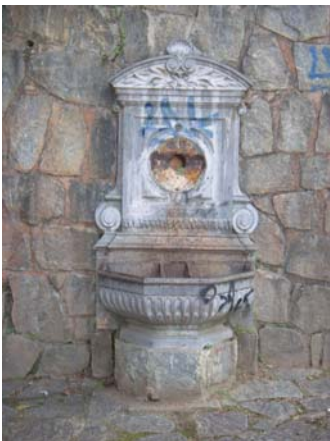
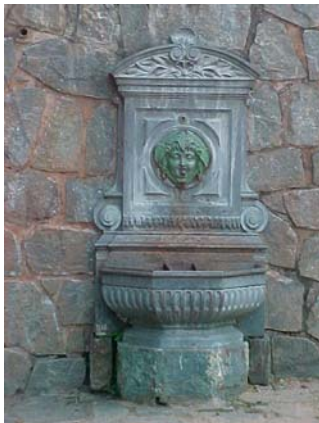
<b>AP - Área de Planejamento: AP2</b>
	Nome: Fonte Ornamental tipo <i>Stella</i>
	Localização: Vista Chinesa – Alto da Boa Vista
	Propriedade: <input checked="" type="checkbox"/> Municipal <input type="checkbox"/> Estadual <input type="checkbox"/> Federal <input type="checkbox"/> Desconhecida
	Proteção Legal: <input type="checkbox"/> Municipal <input checked="" type="checkbox"/> Estadual <input type="checkbox"/> Federal <input type="checkbox"/> nenhuma
	Material Construtivo: <input checked="" type="checkbox"/> Alvenaria <input type="checkbox"/> Ferro Fundido <input type="checkbox"/> Cantaria <input type="checkbox"/> Outros _____
Funcionamento: <input checked="" type="checkbox"/> Em funcionamento <input type="checkbox"/> Desativado	
Estado de Conservação: <input checked="" type="checkbox"/> Excelente <input checked="" type="checkbox"/> Bom <input type="checkbox"/> Regular <input type="checkbox"/> Ruim <input type="checkbox"/> A vistoriar Lacuna (ausência da carranca do centro da fonte), pontos de corrosão e pichações

Proposta de Intervenção: Remoção da pichação, recuperação da peça em ferro fundido, recolocação da carranca do centro da fonte, que está sob os cuidados da administração do Parque Nacional da Tijuca. Retomada do funcionamento.

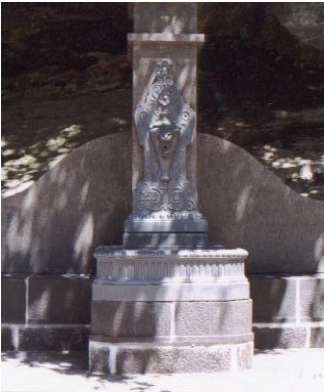
<b>AP - Área de Planejamento: AP2</b>
	Nome: Fonte Ornamental tipo <i>Stella</i> – Bica do Monteiro
	Localização: Av. Edson Passos, Parque Nacional da Tijuca – Alto da Boa Vista
	Propriedade: <input type="checkbox"/> Municipal <input checked="" type="checkbox"/> Estadual <input checked="" type="checkbox"/> Federal <input checked="" type="checkbox"/> Desconhecida
	Proteção Legal: <input type="checkbox"/> Municipal <input checked="" type="checkbox"/> Estadual <input checked="" type="checkbox"/> Federal <input checked="" type="checkbox"/> nenhuma
	Material Construtivo: <input checked="" type="checkbox"/> Alvenaria <input type="checkbox"/> Ferro Fundido <input type="checkbox"/> Cantaria <input checked="" type="checkbox"/> Outros _____
	Funcionamento: <input type="checkbox"/> Em funcionamento <input checked="" type="checkbox"/> Desativado
Estado de Conservação: <input checked="" type="checkbox"/> Excelente <input checked="" type="checkbox"/> Bom <input checked="" type="checkbox"/> Regular <input type="checkbox"/> Ruim <input type="checkbox"/> A vistoriar Estado de conservação fornecido pela Fundação Parques e Jardins _____ _____	Proposta de Intervenção: A proposta será definida após realização da vistoria.

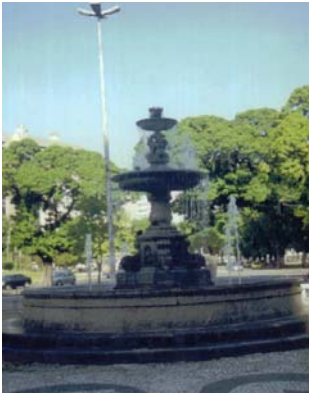
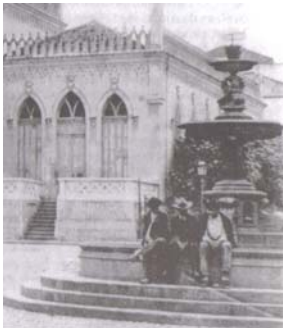
<b>AP - Área de Planejamento: AP2</b>
	Nome: Chafariz Ornamental do tipo <i>Vasques</i>
	Localização: Praça Nicarágua - Botafogo
	Propriedade: <input type="checkbox"/> Municipal <input checked="" type="checkbox"/> Estadual <input type="checkbox"/> Federal <input type="checkbox"/> Desconhecida
	Proteção Legal: <input type="checkbox"/> Municipal <input checked="" type="checkbox"/> Estadual <input type="checkbox"/> Federal <input type="checkbox"/> nenhuma
	Material Construtivo: <input checked="" type="checkbox"/> Alvenaria <input type="checkbox"/> Ferro Fundido <input type="checkbox"/> Cantaria <input type="checkbox"/> Outros _____
	Funcionamento: <input type="checkbox"/> Em funcionamento <input checked="" type="checkbox"/> Desativado
	Estado de Conservação: <input checked="" type="checkbox"/> Excelente <input type="checkbox"/> Bom <input type="checkbox"/> Regular <input type="checkbox"/> Ruim <input type="checkbox"/> A vistoriar _____ _____

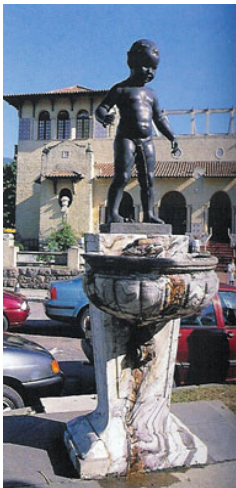
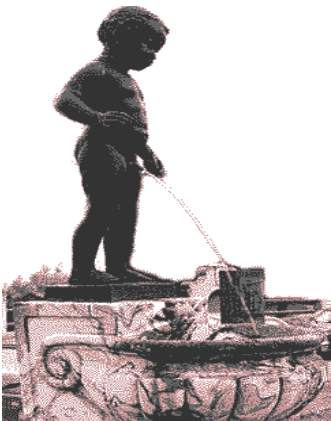
<b>AP - Área de Planejamento: AP2</b>
	Nome: Manequinho
	Localização: Avenida Venceslau Braz, 72 - Botafogo
	Propriedade: <input type="checkbox"/> Municipal <input checked="" type="checkbox"/> Estadual <input checked="" type="checkbox"/> Federal <input checked="" type="checkbox"/> Desconhecida
	Proteção Legal: <input type="checkbox"/> Municipal <input checked="" type="checkbox"/> Estadual <input checked="" type="checkbox"/> Federal <input checked="" type="checkbox"/> nenhuma
	Material Construtivo: <input checked="" type="checkbox"/> Alvenaria <input type="checkbox"/> Ferro Fundido <input type="checkbox"/> Cantaria <input checked="" type="checkbox"/> Outros _____
	Funcionamento: <input type="checkbox"/> Em funcionamento <input checked="" type="checkbox"/> Desativado

Estado de Conservação: <input checked="" type="checkbox"/> Excelente <input type="checkbox"/> Bom <input checked="" type="checkbox"/> Regular <input checked="" type="checkbox"/> Ruim <input checked="" type="checkbox"/> A vistoriar

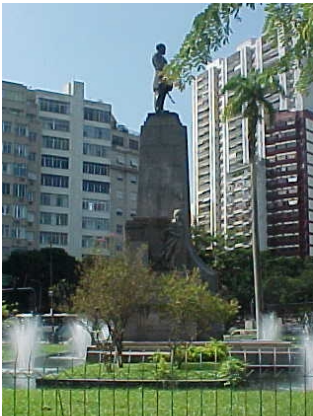
<b>AP - Área de Planejamento: AP2</b>
	Nome: Fonte do monumento ao Almirante Tamandaré
	Localização: Praia de Botafogo - Botafogo
	Propriedade: <input type="checkbox"/> Municipal <input checked="" type="checkbox"/> Estadual <input type="checkbox"/> Federal <input type="checkbox"/> Desconhecida
	Proteção Legal: <input type="checkbox"/> Municipal <input checked="" type="checkbox"/> Estadual <input type="checkbox"/> Federal <input type="checkbox"/> nenhuma
	Material Construtivo: <input checked="" type="checkbox"/> Alvenaria <input type="checkbox"/> Ferro Fundido <input type="checkbox"/> Cantaria <input type="checkbox"/> Outros _____
	Funcionamento: <input type="checkbox"/> Em funcionamento <input checked="" type="checkbox"/> Desativado
	Estado de Conservação: <input checked="" type="checkbox"/> Excelente <input type="checkbox"/> Bom <input type="checkbox"/> Regular <input type="checkbox"/> Ruim <input type="checkbox"/> A vistoriar _____ _____

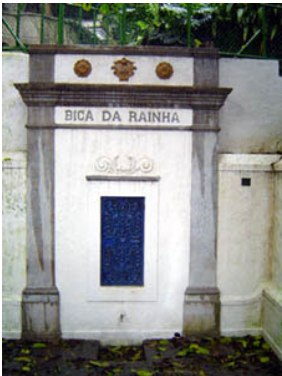
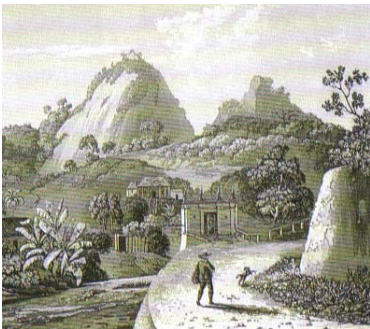
<b>AP - Área de Planejamento: AP2</b>
	Nome: Bica da Rainha
	Localização: Rua Cosme Velho, 109 – Cosme Velho
	Propriedade: <input type="checkbox"/> Municipal <input checked="" type="checkbox"/> Estadual <input checked="" type="checkbox"/> Federal <input checked="" type="checkbox"/> Desconhecida
	Proteção Legal: <input checked="" type="checkbox"/> Municipal <input checked="" type="checkbox"/> Estadual <input type="checkbox"/> Federal <input checked="" type="checkbox"/> nenhuma
	Material Construtivo: <input type="checkbox"/> Alvenaria <input checked="" type="checkbox"/> Ferro Fundido <input type="checkbox"/> Cantaria <input checked="" type="checkbox"/> Outros _____
Funcionamento: <input checked="" type="checkbox"/> Em funcionamento <input type="checkbox"/> Desativado	
Estado de Conservação: <input checked="" type="checkbox"/> Excelente <input type="checkbox"/> Bom <input checked="" type="checkbox"/> Regular <input checked="" type="checkbox"/> Ruim <input checked="" type="checkbox"/> A vistoriar <u>Adotada (Escola MiraFlores). Em restauração</u>

Proposta de Intervenção: Retomada do funcionamento.

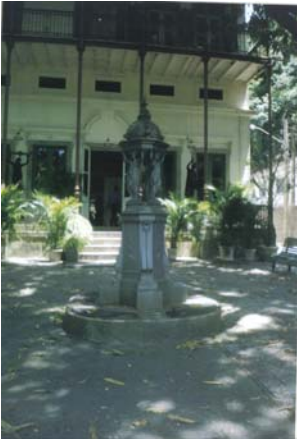
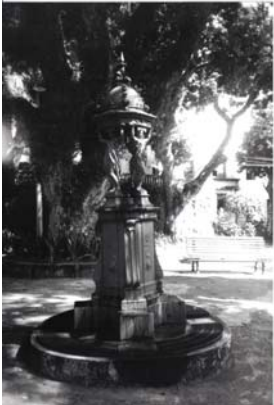
<b>AP - Área de Planejamento: AP2</b>
	Nome: Fonte Wallace
	Localização: Estrada Santa Marinha s/n, Parque da Cidade – Gávea
	Propriedade: <input type="checkbox"/> Municipal <input checked="" type="checkbox"/> Estadual <input type="checkbox"/> Federal <input type="checkbox"/> Desconhecida
	Proteção Legal: <input type="checkbox"/> Municipal <input checked="" type="checkbox"/> Estadual <input type="checkbox"/> Federal <input type="checkbox"/> nenhuma
	Material Construtivo: <input checked="" type="checkbox"/> Alvenaria <input type="checkbox"/> Ferro Fundido <input type="checkbox"/> Cantaria <input type="checkbox"/> Outros _____
	Funcionamento: <input checked="" type="checkbox"/> Em funcionamento <input type="checkbox"/> Desativado
Estado de Conservação: <input checked="" type="checkbox"/> Excelente <input type="checkbox"/> Bom <input type="checkbox"/> Regular <input type="checkbox"/> Ruim <input type="checkbox"/> A vistoriar _____ _____	Proposta de Intervenção: Retomada do funcionamento.

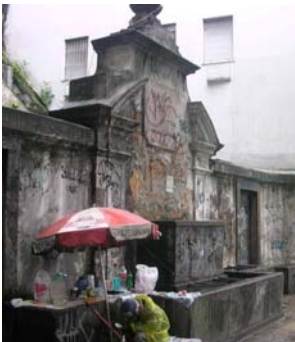
<b>AP - Área de Planejamento: AP2</b>
	Nome: Chafariz da Glória
	Localização: Rua da Glória s/n – Glória
	Propriedade: <input checked="" type="checkbox"/> Municipal <input type="checkbox"/> Estadual <input type="checkbox"/> Federal <input type="checkbox"/> Desconhecida
	Proteção Legal: <input checked="" type="checkbox"/> Municipal <input checked="" type="checkbox"/> Estadual <input type="checkbox"/> Federal <input type="checkbox"/> nenhuma
	Material Construtivo: <input type="checkbox"/> Alvenaria <input checked="" type="checkbox"/> Ferro Fundido <input type="checkbox"/> Cantaria <input type="checkbox"/> Outros
	Funcionamento: <input checked="" type="checkbox"/> Em funcionamento <input type="checkbox"/> Desativado
	Estado de Conservação: <input checked="" type="checkbox"/> Excelente <input checked="" type="checkbox"/> Bom <input checked="" type="checkbox"/> Regular <input type="checkbox"/> Ruim <input type="checkbox"/> A vistoriar

Presença de pichações, sujidade, e degradação biológica _____
	Proposta de Intervenção: Execução de prospecções estratigráficas, remoção das pichações, recuperação dos elementos em cantaria e ornamentos. Retomada do funcionamento.
Breve Histórico: Monumento do século XVIII, datado de 1772. Situava-se à beira-mar, no início do caminho para a Zona Sul.

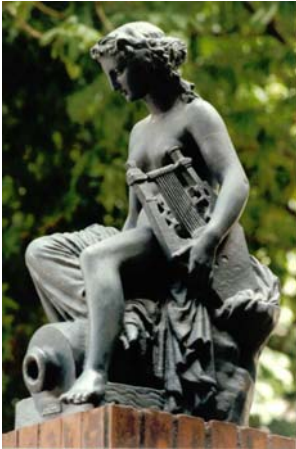
<b>AP - Área de Planejamento: AP2</b>
	Nome: Fonte Ornamental <i>Harmonia</i>
	Localização: Largo dos Leões - Humaitá
	Propriedade: <input type="checkbox"/> Municipal <input checked="" type="checkbox"/> Estadual <input checked="" type="checkbox"/> Federal <input checked="" type="checkbox"/> Desconhecida
	Proteção Legal: <input type="checkbox"/> Municipal <input checked="" type="checkbox"/> Estadual <input checked="" type="checkbox"/> Federal <input checked="" type="checkbox"/> nenhuma
	Material Construtivo: <input checked="" type="checkbox"/> Alvenaria <input type="checkbox"/> Ferro Fundido <input checked="" type="checkbox"/> Cantaria <input checked="" type="checkbox"/> Outros _____
	Funcionamento: <input checked="" type="checkbox"/> Em funcionamento <input type="checkbox"/> Desativado
	Estado de Conservação: <input checked="" type="checkbox"/> Excelente <input checked="" type="checkbox"/> Bom <input type="checkbox"/> Regular <input checked="" type="checkbox"/> Ruim <input checked="" type="checkbox"/> A vistoriar

Pontos de corrosão e pichações _____ _____
	Proposta de Intervenção: Remoção das pichações, tratamento anti-corrosão e pintura. Retomada do funcionamento.
	Breve Histórico: Monumento do século XIX. Autoria de Jean Jacques Pradier. Fundições do <i>Val D'Osne</i> , França.

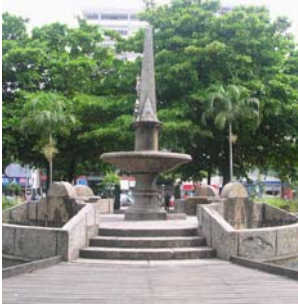
<b>AP - Área de Planejamento: AP2</b>
	Nome: Chafariz Ornamental das Saracuras
	Localização: Praça General Osório – Ipanema
	Propriedade: <input type="checkbox"/> Municipal <input checked="" type="checkbox"/> Estadual <input checked="" type="checkbox"/> Federal <input checked="" type="checkbox"/> Desconhecida
	Proteção Legal: <input checked="" type="checkbox"/> Municipal <input checked="" type="checkbox"/> Estadual <input type="checkbox"/> Federal <input checked="" type="checkbox"/> nenhuma
	Material Construtivo: <input checked="" type="checkbox"/> Alvenaria <input checked="" type="checkbox"/> Ferro Fundido <input type="checkbox"/> Cantaria <input type="checkbox"/> Outros <u>Bronze</u>
	Funcionamento: <input checked="" type="checkbox"/> Em funcionamento <input type="checkbox"/> Desativado
Estado de Conservação: <input checked="" type="checkbox"/> Excelente <input checked="" type="checkbox"/> Bom <input type="checkbox"/> Regular <input checked="" type="checkbox"/> Ruim <input checked="" type="checkbox"/> A vistoriar <u>Sujidade, lacunas (peças em bronze), enxertos indevidos</u>

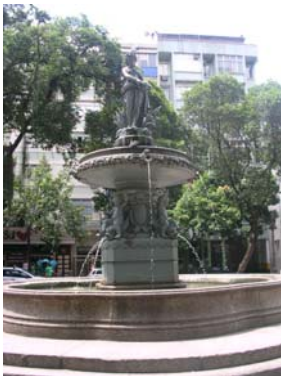
<b>AP - Área de Planejamento: AP2</b>
	Nome: Chafariz Ornamental tipo <i>Vasques</i>
	Localização: Praça São Salvador – Laranjeiras
	Propriedade: <input type="checkbox"/> Municipal <input checked="" type="checkbox"/> Estadual <input checked="" type="checkbox"/> Federal <input checked="" type="checkbox"/> Desconhecida
	Proteção Legal: <input type="checkbox"/> Municipal <input type="checkbox"/> Estadual <input checked="" type="checkbox"/> Federal <input checked="" type="checkbox"/> nenhuma
	Material Construtivo: <input checked="" type="checkbox"/> Alvenaria <input type="checkbox"/> Ferro Fundido <input type="checkbox"/> Cantaria <input checked="" type="checkbox"/> Outros _____
	Funcionamento: <input type="checkbox"/> Em funcionamento <input checked="" type="checkbox"/> Desativado
	Estado de Conservação: <input checked="" type="checkbox"/> Excelente <input type="checkbox"/> Bom <input checked="" type="checkbox"/> Regular <input checked="" type="checkbox"/> Ruim <input checked="" type="checkbox"/> A vistoriar

Presença pontual de corrosão. _____ _____
	Proposta de Intervenção: Tratamento anti-corrosão e pintura.
	Breve Histórico: Monumento do século XIX, datado de 1885. Na parte superior, a escultura denominada <i>A Fonte</i> é de autoria do escultor Louis Sauvageau, criada em 1862. Fundições do <i>Val D'Osne</i> , França.

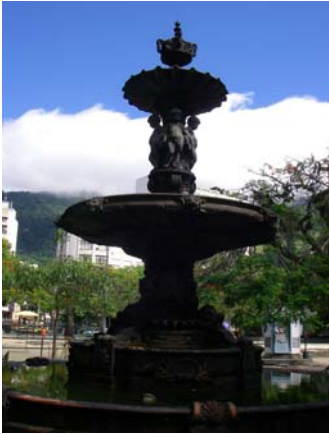
<b>AP - Área de Planejamento: AP2</b>
	Nome: Chafariz Ornamental tipo <i>Vasques</i>
	Localização: Praça Comandante Xavier de Brito – Tijuca
	Propriedade: <input type="checkbox"/> Municipal <input checked="" type="checkbox"/> Estadual <input type="checkbox"/> Federal <input type="checkbox"/> Desconhecida
	Proteção Legal: <input type="checkbox"/> Municipal <input checked="" type="checkbox"/> Estadual <input type="checkbox"/> Federal <input type="checkbox"/> nenhuma
	Material Construtivo: <input checked="" type="checkbox"/> Alvenaria <input type="checkbox"/> Ferro Fundido <input type="checkbox"/> Cantaria <input type="checkbox"/> Outros _____
	Funcionamento: <input type="checkbox"/> Em funcionamento <input checked="" type="checkbox"/> Desativado
	Estado de Conservação: <input checked="" type="checkbox"/> Excelente <input checked="" type="checkbox"/> Bom <input type="checkbox"/> Regular <input type="checkbox"/> Ruim <input type="checkbox"/> A vistoriar

Pontos de corrosão e degradação biológica _____ _____
	Proposta de Intervenção: Limpeza, tratamento anti-corrosão e pintura.
	Breve Histórico: Monumento do século XIX. Atribuído às Fundições do <i>Val D'Osne</i> , França. Situado neste local desde 1963.

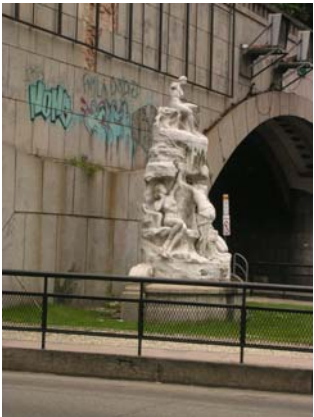
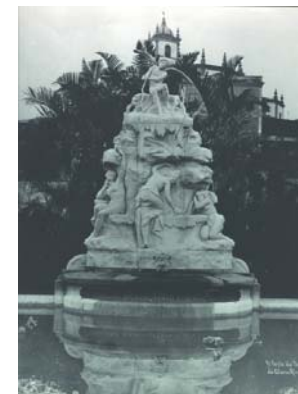
<b>AP - Área de Planejamento: AP2</b>
	Nome: Fonte Ornamental <i>Ramos Pinto</i>
	Localização: Rua Lauro Sodré, canteiro central, junto ao túnel - Botafogo
	Propriedade: <input type="checkbox"/> Municipal <input checked="" type="checkbox"/> Estadual <input checked="" type="checkbox"/> Federal <input checked="" type="checkbox"/> Desconhecida
	Proteção Legal: <input checked="" type="checkbox"/> Municipal <input checked="" type="checkbox"/> Estadual <input checked="" type="checkbox"/> Federal <input type="checkbox"/> nenhuma

Material Construtivo: <input checked="" type="checkbox"/> Alvenaria <input checked="" type="checkbox"/> Ferro Fundido <input checked="" type="checkbox"/> Cantaria <input type="checkbox"/> Outros <u>Mármore</u>
	Funcionamento: <input checked="" type="checkbox"/> Em funcionamento <input type="checkbox"/> Desativado
	Estado de Conservação: <input checked="" type="checkbox"/> Excelente <input checked="" type="checkbox"/> Bom <input checked="" type="checkbox"/> Regular <input type="checkbox"/> Ruim <input checked="" type="checkbox"/> A vistoriar

Presença de pichações e sujidade _____ _____
	Proposta de Intervenção: Limpeza das sujidades, remoção da pichação e consolidação dos trechos comprometidos.

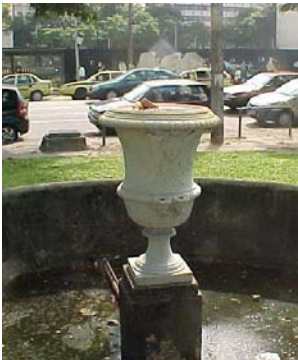
<b>AP - Área de Planejamento: AP2</b>
	Nome: Fonte Ornamental
	Localização: Jardins da Praia de Botafogo, de frente a Fundação Getúlio Vargas - Botafogo
	Propriedade: <input type="checkbox"/> Municipal <input checked="" type="checkbox"/> Estadual <input checked="" type="checkbox"/> Federal <input checked="" type="checkbox"/> Desconhecida
	Proteção Legal: <input checked="" type="checkbox"/> Municipal <input checked="" type="checkbox"/> Estadual <input checked="" type="checkbox"/> Federal <input type="checkbox"/> nenhuma
	Material Construtivo: <input checked="" type="checkbox"/> Alvenaria <input checked="" type="checkbox"/> Ferro Fundido <input checked="" type="checkbox"/> Cantaria <input type="checkbox"/> Outros <u>Mármore de Carrara</u>
	Funcionamento: <input checked="" type="checkbox"/> Em funcionamento <input type="checkbox"/> Desativado
	Estado de Conservação: <input checked="" type="checkbox"/> Excelente <input checked="" type="checkbox"/> Bom <input checked="" type="checkbox"/> Regular <input type="checkbox"/> Ruim <input type="checkbox"/> A vistoriar <u>Estado de conservação fornecido pela Fundação Parques e Jardins</u>

Proposta de Intervenção: Proposta a ser definida após realização da vistoria. Retomada do funcionamento.	
Breve Histórico: Vaso em mármore de <i>Carrara</i> sobre pedestal, em centro de espelho d'água com repuxos.

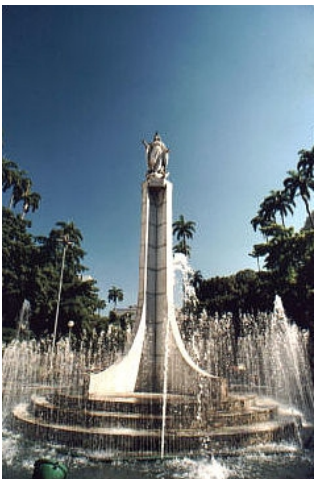
<b>AP - Área de Planejamento: AP2</b>
	Nome: Chafariz do Largo do Machado
	Localização: Largo do Machado
	Propriedade: <input type="checkbox"/> Municipal <input checked="" type="checkbox"/> Estadual <input checked="" type="checkbox"/> Federal <input checked="" type="checkbox"/> Desconhecida
	Proteção Legal: <input checked="" type="checkbox"/> Municipal <input checked="" type="checkbox"/> Estadual <input checked="" type="checkbox"/> Federal <input type="checkbox"/> nenhuma
	Material Construtivo: <input checked="" type="checkbox"/> Alvenaria <input checked="" type="checkbox"/> Ferro Fundido <input checked="" type="checkbox"/> Cantaria <input type="checkbox"/> Outros <u>Mármore</u>
	Funcionamento: <input type="checkbox"/> Em funcionamento <input checked="" type="checkbox"/> Desativado
Estado de Conservação: <input checked="" type="checkbox"/> Excelente <input type="checkbox"/> Bom <input checked="" type="checkbox"/> Regular <input checked="" type="checkbox"/> Ruim <input checked="" type="checkbox"/> A vistoriar <u>Estátua restaurada pela SMAC em 12/2006</u>	Proposta de Intervenção:

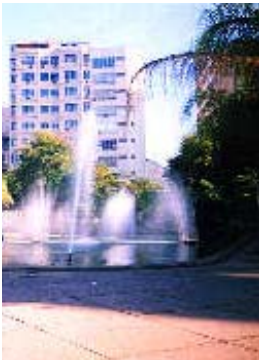
<b>AP - Área de Planejamento: AP2</b>
	Nome: Chafariz Ornamental
	Localização: Praça Sans Pena - Tijuca
	Propriedade: <input type="checkbox"/> Municipal <input checked="" type="checkbox"/> Estadual <input checked="" type="checkbox"/> Federal <input checked="" type="checkbox"/> Desconhecida
	Proteção Legal: <input checked="" type="checkbox"/> Municipal <input checked="" type="checkbox"/> Estadual <input checked="" type="checkbox"/> Federal <input type="checkbox"/> nenhuma
	Material Construtivo: <input checked="" type="checkbox"/> Alvenaria <input checked="" type="checkbox"/> Ferro Fundido <input checked="" type="checkbox"/> Cantaria <input type="checkbox"/> Outros <u>concreto</u>
	Funcionamento: <input type="checkbox"/> Em funcionamento <input checked="" type="checkbox"/> Desativado
Estado de Conservação: <input checked="" type="checkbox"/> Excelente <input type="checkbox"/> Bom <input checked="" type="checkbox"/> Regular <input checked="" type="checkbox"/> Ruim <input checked="" type="checkbox"/> A vistoriar  <hr/> <hr/>

Proposta de Intervenção:

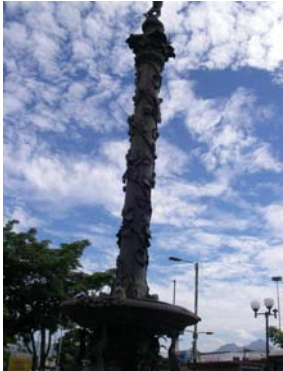
<b>AP - Área de Planejamento: AP3</b>
	Nome: Chafariz Ornamental
	Localização: Praça das Nações - Bonsucesso
	Propriedade: <input type="checkbox"/> Municipal <input checked="" type="checkbox"/> Estadual <input checked="" type="checkbox"/> Federal <input checked="" type="checkbox"/> Desconhecida
	Proteção Legal: <input checked="" type="checkbox"/> Municipal <input checked="" type="checkbox"/> Estadual <input checked="" type="checkbox"/> Federal <input type="checkbox"/> nenhuma
	Material Construtivo: <input checked="" type="checkbox"/> Alvenaria <input type="checkbox"/> Ferro Fundido <input type="checkbox"/> Cantaria <input checked="" type="checkbox"/> Outros _____
	Funcionamento: <input checked="" type="checkbox"/> Em funcionamento <input type="checkbox"/> Desativado
Estado de Conservação: <input checked="" type="checkbox"/> Excelente <input checked="" type="checkbox"/> Bom <input type="checkbox"/> Regular <input checked="" type="checkbox"/> Ruim <input checked="" type="checkbox"/> A vistoriar Pontos de corrosão e sujidades _____ _____

Proposta de Intervenção: Limpeza, tratamento anti-corrosão e pintura. Retomada do funcionamento.	
	<b>Breve Histórico:</b> Monumento do século XX, datado de 1908. Conjunto escultórico em ferro fundido, feito para a Exposição Nacional de 1908, na Praia Vermelha. Companhia Nacional de Fundição.

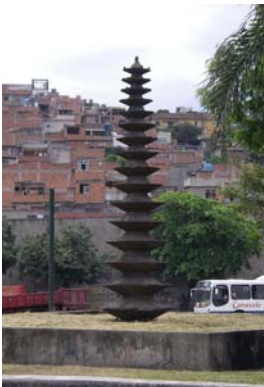
<b>AP - Área de Planejamento: AP3</b>
	Nome: Chafariz Ornamental
	Localização: Avenida Trompowski, esquina com Av. Brasil - Ramos
	Propriedade: <input type="checkbox"/> Municipal <input checked="" type="checkbox"/> Estadual <input checked="" type="checkbox"/> Federal <input checked="" type="checkbox"/> Desconhecida
	Proteção Legal: <input checked="" type="checkbox"/> Municipal <input checked="" type="checkbox"/> Estadual <input checked="" type="checkbox"/> Federal <input type="checkbox"/> nenhuma
	Material Construtivo: <input checked="" type="checkbox"/> Alvenaria <input checked="" type="checkbox"/> Ferro Fundido <input checked="" type="checkbox"/> Cantaria <input type="checkbox"/> Outros <u>Concreto</u>
	Funcionamento: <input checked="" type="checkbox"/> Em funcionamento <input type="checkbox"/> Desativado
	Estado de Conservação: <input checked="" type="checkbox"/> Excelente <input checked="" type="checkbox"/> Bom <input checked="" type="checkbox"/> Regular <input type="checkbox"/> Ruim <input checked="" type="checkbox"/> A vistoriar

Presença de crostas negras _____
	Proposta de Intervenção: Limpeza e retomada do funcionamento. Retomada do funcionamento.
	Breve Histórico: Monumento do século XX, década de 1960. Autoria do arquiteto Francisco Bologna.

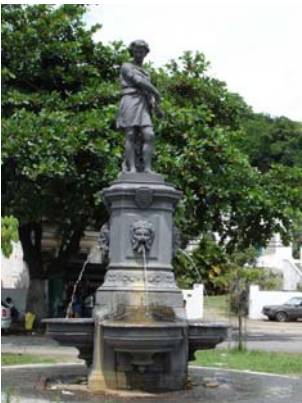
<b>AP - Área de Planejamento: AP4</b>
	Nome: Fonte <i>O Outono</i>
	Localização: Largo do Rio Grande – Jacarepaguá
	Propriedade: <input type="checkbox"/> Municipal <input checked="" type="checkbox"/> Estadual <input checked="" type="checkbox"/> Federal <input checked="" type="checkbox"/> Desconhecida
	Proteção Legal: <input type="checkbox"/> Municipal <input checked="" type="checkbox"/> Estadual <input checked="" type="checkbox"/> Federal <input checked="" type="checkbox"/> nenhuma
	Material Construtivo: <input checked="" type="checkbox"/> Alvenaria <input type="checkbox"/> Ferro Fundido <input checked="" type="checkbox"/> Cantaria <input checked="" type="checkbox"/> Outros _____
	Funcionamento: <input type="checkbox"/> Em funcionamento <input checked="" type="checkbox"/> Desativado
	Estado de Conservação: <input checked="" type="checkbox"/> Excelente <input checked="" type="checkbox"/> Bom <input type="checkbox"/> Regular <input checked="" type="checkbox"/> Ruim <input checked="" type="checkbox"/> A vistoriar

Presença pontual de pichação e corrosão _____ _____
	Proposta de Intervenção: Remoção da pichação, tratamento anti-corrosão e pintura.
	Breve Histórico: Monumento do século XX, inaugurado em 1917. Composto por estátua procedente das Fundições do <i>Val D'Osne</i> , França (séc.XIX), sobre suporte central quadrangular que verte água em cada um dos lados.

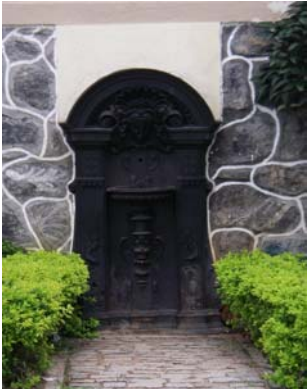
<b>AP - Área de Planejamento: AP5</b>
	Nome: Fonte Ornamental <i>Wallace</i> (do tipo mural)
	Localização: Praça Dom João Esberard – Campo Grande
	Propriedade: <input type="checkbox"/> Municipal <input checked="" type="checkbox"/> Estadual <input checked="" type="checkbox"/> Federal <input checked="" type="checkbox"/> Desconhecida
	Proteção Legal: <input type="checkbox"/> Municipal <input checked="" type="checkbox"/> Estadual <input checked="" type="checkbox"/> Federal <input checked="" type="checkbox"/> nenhuma
	Material Construtivo: <input checked="" type="checkbox"/> Alvenaria <input type="checkbox"/> Ferro Fundido <input checked="" type="checkbox"/> Cantaria <input checked="" type="checkbox"/> Outros _____
	Funcionamento: <input checked="" type="checkbox"/> Em funcionamento <input type="checkbox"/> Desativado
	Estado de Conservação: <input checked="" type="checkbox"/> Excelente <input type="checkbox"/> Bom <input checked="" type="checkbox"/> Regular <input checked="" type="checkbox"/> Ruim <input checked="" type="checkbox"/> A vistoriar _____ _____

Proposta de Intervenção: Retomada do funcionamento.
	Breve Histórico: Monumento do século XIX, datado de 1880. Fundições do <i>Val D'Osne</i> , França.

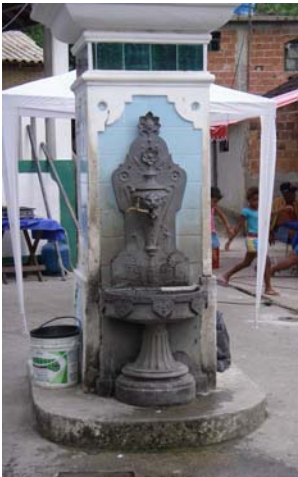
<b>AP - Área de Planejamento: AP5</b>
	Nome: Fonte Ornamental tipo <i>Stella</i>
	Localização: Praça Mário Valadares (Largo Rio da Prata) – Campo Grande
	Propriedade: <input type="checkbox"/> Municipal <input checked="" type="checkbox"/> Estadual <input checked="" type="checkbox"/> Federal <input checked="" type="checkbox"/> Desconhecida
	Proteção Legal: <input type="checkbox"/> Municipal <input checked="" type="checkbox"/> Estadual <input checked="" type="checkbox"/> Federal <input checked="" type="checkbox"/> nenhuma
	Material Construtivo: <input checked="" type="checkbox"/> Alvenaria <input type="checkbox"/> Ferro Fundido <input checked="" type="checkbox"/> Cantaria <input type="checkbox"/> Outros <u>Alvenaria revestida de azulejos</u>
	Funcionamento: <input type="checkbox"/> Em funcionamento <input checked="" type="checkbox"/> Desativado
	Estado de Conservação: <input checked="" type="checkbox"/> Excelente <input checked="" type="checkbox"/> Bom <input type="checkbox"/> Regular <input checked="" type="checkbox"/> Ruim <input checked="" type="checkbox"/> A vistoriar

Presença de sujeira e inserção de elementos indevidos (bica) _____
	Proposta de Intervenção: Limpeza, retirada da bica existente, tratamento anti-corrosão e pintura.
	Breve Histórico: Monumento do século XIX. Data provável: 1883. Autoria de Charles Auguste Lebourg. Fundições do <i>Val D'Osne</i> , França.

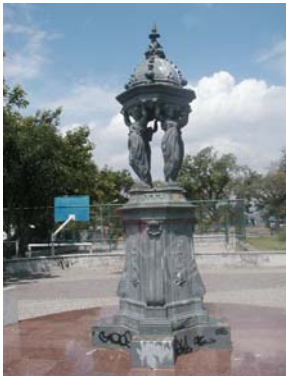
<b>AP - Área de Planejamento: AP5</b>
	Nome: Fonte Ornamental <i>Wallace</i>
	Localização: Praça Dom Romualdo – Santa Cruz
	Propriedade: <input type="checkbox"/> Municipal <input checked="" type="checkbox"/> Estadual <input checked="" type="checkbox"/> Federal <input checked="" type="checkbox"/> Desconhecida
	Proteção Legal: <input type="checkbox"/> Municipal <input checked="" type="checkbox"/> Estadual <input checked="" type="checkbox"/> Federal <input checked="" type="checkbox"/> nenhuma
	Material Construtivo: <input checked="" type="checkbox"/> Alvenaria <input type="checkbox"/> Ferro Fundido <input checked="" type="checkbox"/> Cantaria <input checked="" type="checkbox"/> Outros _____
	Funcionamento: <input checked="" type="checkbox"/> Em funcionamento <input type="checkbox"/> Desativado
	Estado de Conservação: <input checked="" type="checkbox"/> Excelente <input checked="" type="checkbox"/> Bom <input type="checkbox"/> Regular <input checked="" type="checkbox"/> Ruim <input checked="" type="checkbox"/> A vistoriar

<u>Presença de pichação, pontos de corrosão, revisão da pintura</u> _____
	Proposta de Intervenção: Existe proposta para recuperação da fonte (Ofício 002/07 RU/PRES) com escopo de serviços e planilha orçamentária. Retomada do funcionamento.
	Breve Histórico: Monumento do século XIX, datado de 1872. Autoria de Charles Auguste Lebourg. Fundições do <i>Val D'Osne</i> , França.

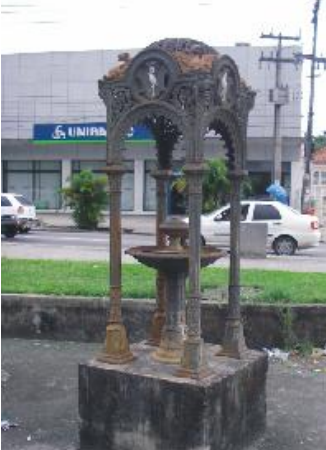
<b>AP - Área de Planejamento: AP5</b>
	Nome: Fonte Escocesa
	Localização: Rua Arthur Rios, junto a Praça do Viaduto Alim Pedro – Campo Grande
	Propriedade: <input type="checkbox"/> Municipal <input checked="" type="checkbox"/> Estadual <input checked="" type="checkbox"/> Federal <input checked="" type="checkbox"/> Desconhecida
	Proteção Legal: <input checked="" type="checkbox"/> Municipal <input checked="" type="checkbox"/> Estadual <input checked="" type="checkbox"/> Federal <input type="checkbox"/> nenhuma
	Material Construtivo: <input checked="" type="checkbox"/> Alvenaria <input type="checkbox"/> Ferro Fundido <input checked="" type="checkbox"/> Cantaria <input checked="" type="checkbox"/> Outros _____
	Funcionamento: <input checked="" type="checkbox"/> Em funcionamento <input type="checkbox"/> Desativado
	Estado de Conservação: <input checked="" type="checkbox"/> Excelente <input checked="" type="checkbox"/> Bom <input type="checkbox"/> Regular <input checked="" type="checkbox"/> Ruim <input checked="" type="checkbox"/> A vistoriar

Pontos de corrosão e sujidades _____ _____
	Proposta de Intervenção: Limpeza, tratamento anti-corrosão e pintura. Retomada do funcionamento.
	Breve Histórico: Monumento com base de granito e bacia em ferro fundido com quatro figuras femininas sustentando uma espécie de coroa.
