Endereço: AVENIDA GENERAL SAN MARTIN, 131

Período: 1940/50

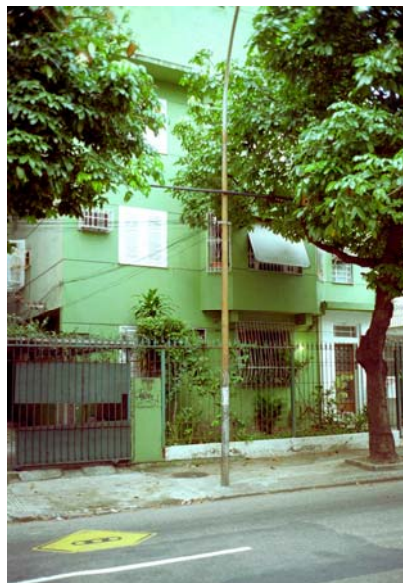
Fotografia:

A edificação residencial de quatro pavimentos está implantada com afastamento frontal e lateral esquerdo.

Apresenta grade metálica no limite do terreno e jardim.

O acesso ao edifício se faz pela extremidade direita, através de porta guarnecida de esquadria metálica e vidro, protegida por pequena marquise.

O primeiro pavimento é emassado e pintado e apresenta vãos de janela guarnecidos de esquadria de madeira e vidro e veneziana.

Os pavimentos superiores apresentam volume de projeção trapezoidal por sobre mísulas. Os vãos de janela são guarnecidos de esquadria em alumínio e vidro. A caixa de escada, à direita, é marcada por vãos de janela, guarnecidos de esquadria metálica basculante e vidro, alinhados verticalmente. Um pequena marquise marca a separação entre o terceiro e quarto pavimentos.

No quarto pavimento, o prolongamento da fachada constitui platibanda, que oculta o telhado.

Aparentemente o quarto pavimento não corresponde ao original e apresenta vãos de janela que não respeitam o padrão e a disposição dos vãos dos pavimentos inferiores.

A edificação apresenta, aos fundos, acréscimo que, aparentemente, não corresponde ao original.

Nos elementos compositivos e decorativos apresentados na edificação, está presente um modelo de arquitetura com linhas diretas e simples e composição geométrica muito próxima da linguagem *art-déco*.
