Endereço: RUA GENERAL SAN MARTIN, 156

Período: 1940/50

GRAU DE CARACTERIZAÇÃO: descarac. recuperável

GRAU DE CONSERVAÇÃO: bom

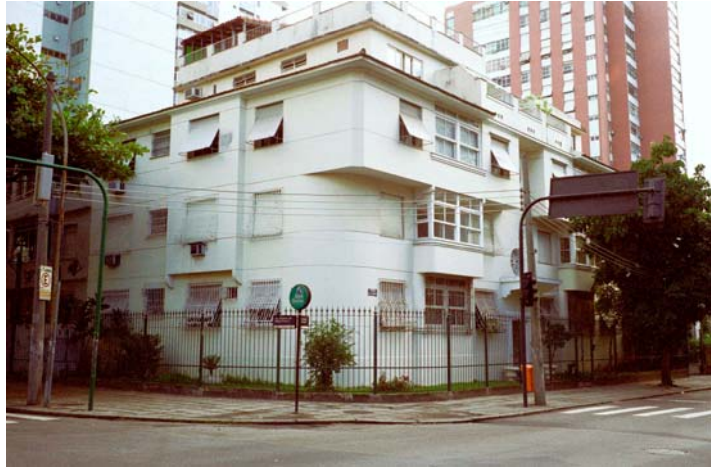
#### Fotografia:

A edificação residencial de três pavimentos (mais cobertura) está no limite do terreno, na esquina das duas avenidas General San Martin e Afrânio de Melo Franco.

Sua fachada emmassada e pintada com frisos horizontais repete a curvatura do traçado urbano, nos dois primeiros pavimentos, dando destaque à confluência das duas ruas.

O acesso é feito a partir da avenida Genral San Martin, através de vão com cercadura em estuque guarnecido de porta em vidro temperado, protegido por pequena marquise em concreto armado sustentada por mísulas. A caixa de escada, no eixo da fachada, é marcada por óculos circulares guarnecidos de grade metálica rendilhada e vidro.

O primeiro pavimento apresenta vãos de janela guarnecidos de esquadria de madeira e vidro, com venezianas do tipo Copacabana.

Na avenida Afrânio de Melo Franco, as fachadas dos pavimentos superiores apresentam, à direita, volume de projeção retangular que avança por sobre mísulas. Os vãos de janela são guarnecidos de esquadria de madeira e vidro com venezianas do tipo Copacabana.

Na avenida General San Martin, o segundo pavimento apresenta dois volumes de projeção retangular dispostos simetricamente em relação à caixa de escada, configurando varandas que foram fechadas com esquadria de madeira e vidro, ladeados por vãos de janela guarnecidos de esquadria de madeira e vidro com venezianas do tipo Copacabana. O terceiro pavimento não repete a curva dos pavimentos inferiores, e apresenta dois blocos de projeção retangular avançando simetricamente em relação à caixa de escada, com vãos de janela guarnecidos de esquadria de madeira e vidro com venezianas do tipo Copacabana.

O terceiro pavimento apresenta beiral com cimalha em estuque sob projeção do telhado com telhas do tipo francesa.

Na avenida General San Martin o beiral é interrompido pelo guarda-corpo da cobertura, que apresenta fachadas recuadas e, sofreu acréscimo de mais um pavimento que, aparentemente, não corresponde ao original.

Nos elementos compositivos e decorativos apresentados na edificação, está presente um modelo de arquitetura com linhas diretas e simples e composição geométrica muito próxima da linguagem *art-déco*.
