Endereço: AVENIDA GENERAL SAN MARTIN, 428 = Rua Cupertino Durão, 56.

Período: 1940/50

CATEGORIA ARQUITETÔNICA

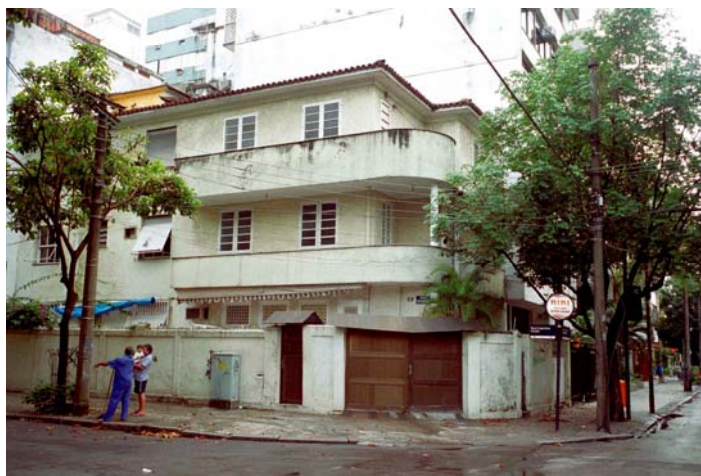
Fotografia:

GRAU DE CONSERVAÇÃO: Regular

GRAU DE CARACTERIZAÇÃO: Desc. recuperável

Prédio proto-moderno, implantado na esquina da rua Cupertino Durão com a avenida Gal. San Martin, com afastamento frontal para ambas as ruas. O que mais chama a atenção neste prédio é sua composição de linhas geométricas, despojado, numa linguagem saída do movimento Art Déco e insinuando uma modernidade que logo viria a se consolidar. O embasamento é discreto e sóbrio. Um muro alto, de construção posterior à construção, impede sua visão da rua. Os pavimentos superiores apresentam varandas longilíneas em "L" e com cantos curvos. As portas, com duas folhas que se abrem para as varandas, são amplas, de traça moderna, em madeira com caixilharia de vidro retangular. O terceiro pavimento tem varanda descoberta. Outras fenestrações se abrem nos pavimentos: nos quartos, com persianas Copacabana e bâsculas nos banheiros. O revestimento das fachadas é de argamassa texturizada, áspera. Um longo beiral, de linhas simples e retas, percorre todas as fachadas, seguindo seus planos. O telhado de telhas cerâmicas coroa a composição.
