Endereço: RUA ALMIRANTE GUILHM, 361

Período: 1950

Nº de PAVIMENTOS: 04 (03 + Pilotis)

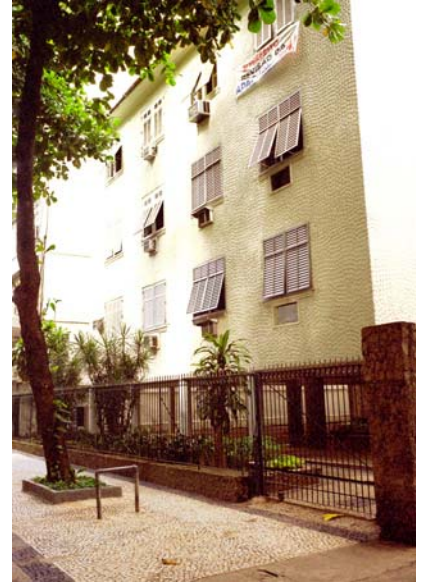
Fotografia:

GRAU DE CONSERVAÇÃO: Regular

GRAU DE CARACTERIZAÇÃO: Desc. recuperável

Edifício que mescla linguagem moderna com resquícios de um momento anterior. Encontra-se implantado em centro de lote e sobre pilotis de seção circular. A portaria encontra-se no centro dos pilotis, com algumas paredes revestidas por pedras. Chama a atenção o térreo com uma baixa altura; isso se deve ao fato de esta construção ainda haver mantido algumas permanências conservadoras, não sendo, portanto, uma construção totalmente moderna. Na fachada frontal, os pavimentos superiores apresentam quatro janelas, com fenestração quadrada de pequenas proporções, com esquadrias em caixilharia de madeira e vidro, abrindo segundo um eixo vertical, guarnecidas por venezianas que se abrem em torno de um eixo horizontal, à maneira das antigas rótulas. Algumas dessas guarnições foram substituídas por outras em alumínio. Torna-se interessante, nesta edificação, o revestimento em argamassa texturizada, à moda dos edifícios/casa. É, também, mais uma permanência que, somada com a pequena proporção das fenestrações, induz a um período de transição entre tradição da década de 40 e a modernidade surgida a partir dos anos 50. A presença de beiral com sua cobertura concorre para tal transição.
