Endereço: RUA CARLOS GOES, 263

Período: 1940

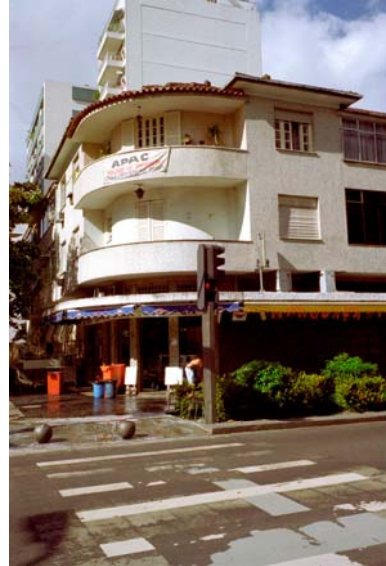
#### Fotografia:

GRAU DE CARACTERIZAÇÃO: Descaract. Recuperável

GRAU DE CONSERVAÇÃO: Ruim

É uma edificação mista (lojas no térreo e residencial multi-familiar nos pavimentos superiores) com três pavimentos e mais um semi enterrado com garagem. Está implantado em lote de esquina com afastamentos frontais e colado nos lotes vizinhos. Possui numeração também pela Avenida Ataulfo de Paiva.

O primeiro pavimento (térreo) da fachada voltada para a Rua Carlos Góes apresenta à esquerda o portão em arco pleno de acesso à garagem. O acesso social fica próximo ao centro e é configurado por porta de madeira e vidro com trabalho em serralharia.

Os vãos de janela dos apartamentos são guarnecidos de venezianas de enrolar, tipo "Copacabana".

A partir do segundo pavimento, existe um avanço do plano da fachada que apresenta movimento tanto no plano horizontal, quanto no vertical.

Os trechos mais avançados são configurados pelas varandas e apresentam curto beiral na cobertura. As varandas encontram-se fechadas por esquadrias de alumínio e vidro.

Os trechos menos avançados possuem janelas tipo "Copacabana" e apresentam beiral mais longo e mais alto que os das varandas.

A partir da esquina, o térreo é ocupado por estabelecimentos comerciais e apresenta marquise de concreto no seu perímetro. As varandas de esquina ainda encontram-se abertas e possuem forma curva.

O segundo e terceiro pavimentos da fachada voltada para a Avenida Ataulfo de Paiva seguem a mesma composição descrita na fachada da Rua Carlos Góes. As varandas também se encontram fechadas por esquadrias de alumínio. No primeiro pavimento (térreo) existe um acesso social junto às lojas, configurado por portão em liga metálica e moldura em granito preto polido.

O revestimento das fachadas é feito em pastilhas vitrificadas que descaracterizam o imóvel.

Os elementos decorativos existentes na edificação são característicos do protomodernismo, influenciado também pelos avanços tecnológicos relacionados ao concreto armado.
