Endereço: RUA CUPERTINO DURÃO, 56 - Avenida General San Martin, 428.

Período: 1950

#### CATEGORIA ARQUITETÔNICA

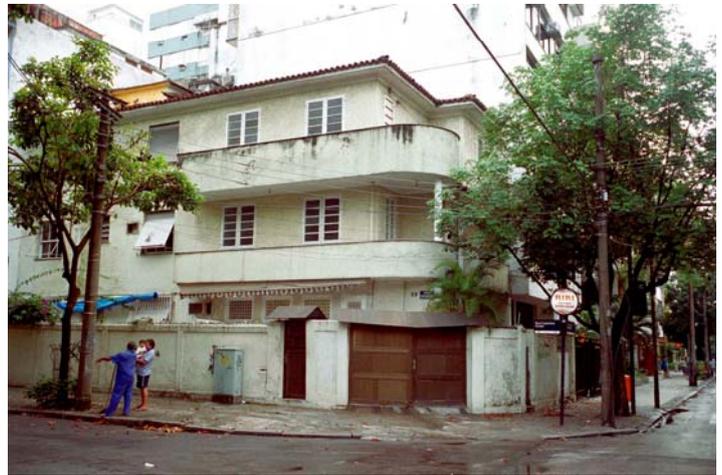
#### Fotografia:

GRAU DE CONSERVAÇÃO: Regular

GRAU DE CARACTERIZAÇÃO: Desc. recuperável

Prédio proto-moderno, implantado na esquina da rua Cupertino Durão com a avenida Gal. San Martin, com afastamento frontal para ambas as ruas. O que mais chama a atenção neste prédio é sua composição de linhas geométricas, despojado, numa linguagem saída do movimento Art Déco e insinuando uma modernidade que logo viria a se consolidar. O embasamento é discreto e sóbrio. Um muro alto, de construção posterior à construção, impede sua visão da rua. Os pavimentos superiores apresentam varandas longilíneas em "L" e com cantos curvos. As portas, com duas folhas que se abrem para as varandas, são amplas, de traça moderna, em madeira com caixilharia de vidro retangular. O terceiro pavimento tem varanda descoberta. Outras fenestrações se abrem nos pavimentos: nos quartos, com persianas Copacabana e báculos nos banheiros. O revestimento das fachadas é de argamassa texturizada, áspera. Um longo beiral, de linhas simples e retas, percorre todas as fachadas, seguindo seus planos. O telhado de telhas cerâmicas coroa a composição.
