Endereço: RUA CUPERTINO DURÃO, 118

Período: 1950

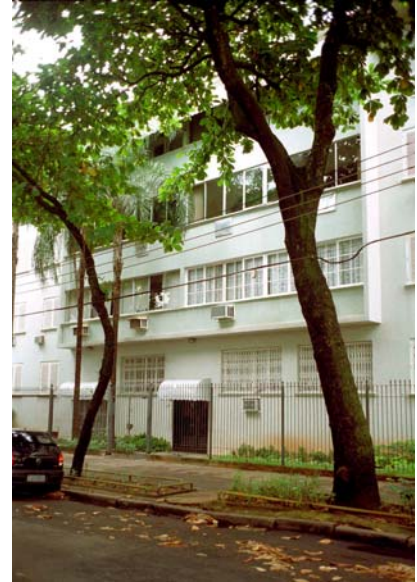
Fotografia:

GRAU DE CONSERVAÇÃO: Regular

GRAU DE CARACTERIZAÇÃO: Desc. Recuperável

Edificação influenciada pelo movimento modernista, implantado com pequeno afastamento frontal. O embasamento apresenta uma porta de acesso no eixo de simetria, e uma outra para entrada de garagem, situada à esquerda do acesso principal, com uma janela intercalada entre elas. Essa porta de garagem sugere de colocação posterior ao projeto original. Janelas para demais cômodos dos apartamentos são encontradas nos tramos laterais da fachada. Os pavimentos superiores apresentam um corpo central ligeiramente avançado sobre o plano da fachada, onde se encontram grupos de janelões, com linhas horizontais, separados por finas pilastras, conferindo amplitude à fenestração, à maneira dos cânones modernistas. Uma cercadura reta dá arremate aos janelões. As janelas, de correr, são de madeira e vidro. As janelas dos tramos laterais são de madeira com venezianas. A fachada é revestida por argamassa lisa. O quarto pavimento sugere um acréscimo posterior, com janelões centrais mal formatados e guarnecidos por toldos.
