Endereço: RUA JOÃO LIRA, 98 (= 658 da Avenida Aaulfo de Paiva)

Período: 1930/40

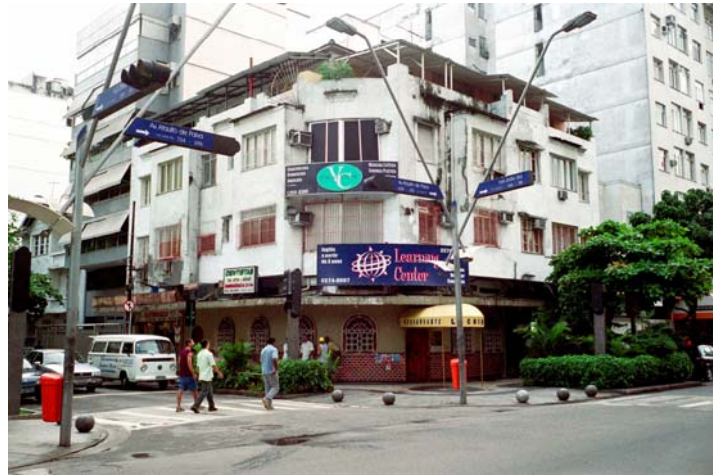
#### Fotografia:

GRAU DE CARACTERIZAÇÃO: descarac. recuperável  
GRAU DE CONSERVAÇÃO: regular

O edifício de quatro pavimentos está implantado nos limites do terreno. A implantação é típica do estilo "art-déco", com um volume curvilíneo no encontro das fachadas planas.

No primeiro pavimento o acesso principal é feito por um vão de porta em arco pleno, localizado na superfície curva, no encontro das duas fachadas. No primeiro pavimento estão dispostos vãos de janelas em arco pleno, guarnecidos em vidro e serralharia. Nesse pavimento há uma barra em tijolos aparentes na parte inferior.

Uma marquise em concreto armado separa esse pavimento dos três andares superiores. Corpos avançados nas fachadas e aqueles recuados exibem vãos retangulares de janelas guarnecidos em madeira e vidro. Tal composição arquitetônica confere dinamismo aos planos de fachada do imóvel, um cânone do estilo "art-déco".

O quarto pavimento faz parte da concepção original do prédio, mas sofreu um acréscimo indevido, com a colocação de telhas em fibrocimento, medida que descaracterizou a edificação.

Uma platibanda com recortes, também comum no estilo citado, conclui a edificação.
