Endereço: RUA JOÃO LIRA, 146

Período: 1940/50

CATEGORIA ARQUITETÔNICA

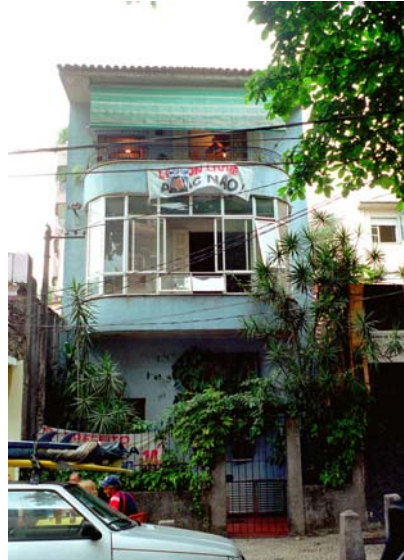
Fotografia

GRAU DE CARACTERIZAÇÃO: descarc. recuperável

GRAU DE CONSERVAÇÃO: ruim

Ao longo do limite frontal do terreno há uma mureta e sobre ela uma grade em serralharia, composta por elementos verticais, com portão à direita executado com motivos geométricos.

O acesso principal é feito por vão de porta retangular em serralharia pela lateral esquerda da edificação. À direita há um vão retangular de janela, voltado para o afastamento frontal.

Os segundo e terceiro pavimentos configuram um plano avançado na fachada com extremidades abauladas, característica comum no estilo "art-déco".

O segundo pavimento era aberto e não contava com o fechamento de esquadrias em alumínio e vidro. Para ele estão voltados vãos de portas retangulares em madeira.

O terceiro pavimento exibe uma varanda com guarda-corpo, executado em barras de seção circular, com inspiração naval. Para essa varanda estão voltados vãos de portas retangulares em madeira. Esse andar conta com um toldo acrescido posteriormente.

Na fachada frontal há um beiral em estuque, sendo visíveis telhas cerâmicas do tipo "capa-canal".

Esse imóvel, pela sua concepção arquitetônica singular e volumes construtivos adoçados nas extremidades, possui características do estilo "art-déco".
