Endereço: RUA JOSÉ LINHARES, 79 (= 591 da Avenida Ataulfo de Paiva)

Período: 1930/40

GRAU DE CARACTERIZAÇÃO: descarac. recuperável

GRAU DE CONSERVAÇÃO: regular

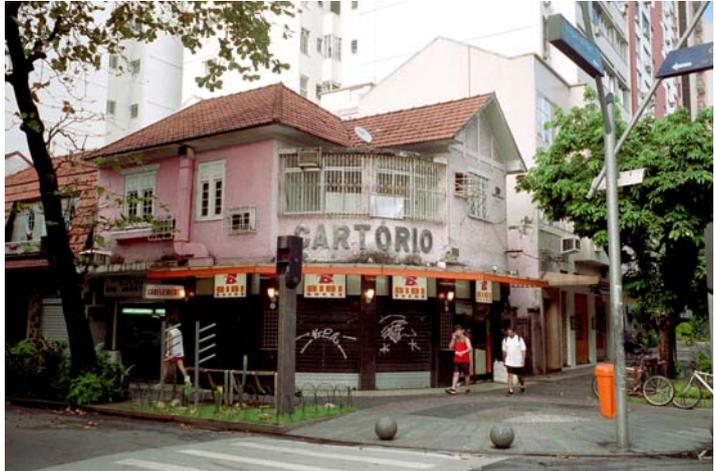
#### Fotografia:

A edificação de dois pavimentos está implantada nos limites do terreno na confluência dos dois logradouros. No encontro das fachadas há um corpo semicircular com quatro vãos de janelas guarnecidas em alumínio e vidro.

O acesso é feito pela avenida Ataulfo de Paiva. No primeiro pavimento, em todos os corpos de fachada, há vãos retangulares de portas de enrolar, típicas dos estabelecimentos comerciais, dispostas segundo um mesmo módulo.

Uma marquise divide os primeiro e segundo pavimentos.

No segundo pavimento, a fachada voltada para a rua José Linhares exibe dois vãos de janela em madeira e vidro. Um beiral em estuque se desenvolve ao longo dessa fachada e são visíveis as águas do telhado em telhas francesas. Ainda nesse pavimento, a fachada voltada para a avenida Ataulfo de Paiva exibe um vão retangular de janela em madeira e vidro. A cobertura em duas águas exibe frontão triangular com elementos que simulam a técnica do enxaimel. O telhado é em telhas cerâmicas francesas, com beiral em estuque.
