Endereço: RUA LEBLON, 6

Período: 1940/50

CATEGORIA ARQUITETÔNICA

Tendência Eclética (Normanda) Edifício/casa Art Déco
Proto-moderno Moderno

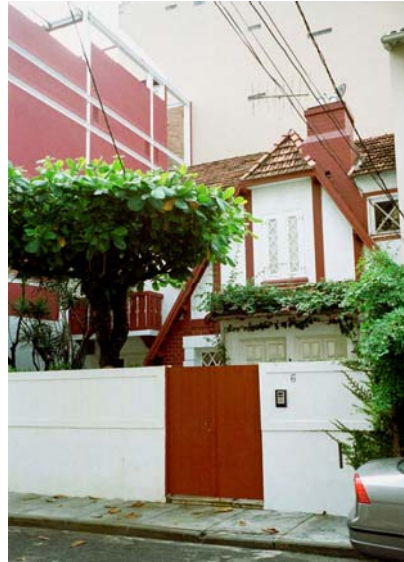
Fotografia:

GRAU DE CARACTERIZAÇÃO: caracterizado

GRAU DE CONSERVAÇÃO: bom

A edificação residencial unifamiliar de dois pavimentos está implantada com recuo frontal e colada nas divisas laterais do terreno.

Apresenta muro em alvenaria com portão de madeira e jardim.

O primeiro pavimento apresenta fachada texturizada e revestimento cerâmico. Os vãos de porta e janela, guarnecidos de esquadria de madeira e vidro, possuem cercadura em estuque com rusticagem. À direita, apresenta pequeno telhado em telhas do tipo francesa.

O segundo pavimento apresenta, à esquerda, varanda com guarda-corpo de madeira e vão de porta guarnecido de esquadria de madeira e vidro. À direita, apresenta vãos de janela nos mesmos materiais.

A fachada da edificação, com tratamento texturizado, é muito elaborada e apresenta elementos decorativos de inspiração normanda, como elementos em estuque simulando enxaimel, rusticagem, composição de telhados em duas águas com telhas do tipo francesa com acentuada inclinação, beiral em madeira com telhas aparentes. A chaminé aparente, revestida com cerâmica, contribui para o aspecto pitoresco da edificação.
