Endereço: **RUA RAINHA GUILHERMINA,249**

Período: **1940/50**

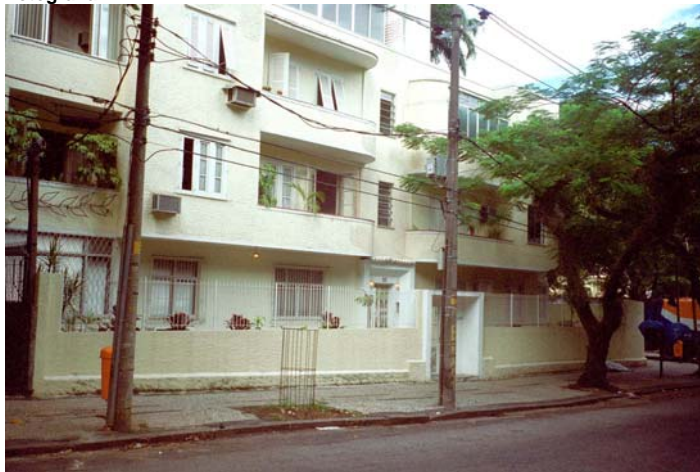
Fotografia:

GRAU DE CARACTERIZAÇÃO: descarac. recuperável

GRAU DE CONSERVAÇÃO: regular

O imóvel de quatro pavimentos está implantado com recuo frontal, com canteiros ajardinados e afastamento lateral direito. Também possui fachada lateral voltada para a avenida Visconde de Albuquerque. Ao longo do limite do terreno se desenvolve um muro de cerca de 0,80 metros e sobre ele uma grade em ferro composta por elementos verticais.

No eixo de simetria da composição é feito o acesso do passeio para o jardim, por pequena portada que faz parte do muro, que está situada na mesma direção do acesso para pedestres, feito por vão guarnecido por porta executada em serralharia. Sobre esse acesso existem venezianas retangulares dispostas segundo um alinhamento vertical, usadas para iluminar, de um modo geral, a caixa de escada nos edifícios, artifício muito usado nas construções "art-déco".

O plano do pavimento térreo está recuado em relação aos demais. Esses possuem janelas guarnecidas de madeira e vidro e varandas em balanço com corpos adoçados nas extremidades direitas, traços típicos do estilo "art-déco".

Há um dinamismo nos planos de fachada, que ora recuam ou avançam em relação ao plano do pavimento térreo, sendo o de esquina abaulado, outro cânone do "art-déco".

Conclui a edificação uma platibanda formada por frisos retilíneos, elemento muito empregado no estilo citado. Provavelmente as telhas ocultas pela platibanda são em cerâmica do tipo "Marseille".
