Endereço: RUA RAINHA GUILHERMINA, 116, 118, 130 e 134 (= 1120 da Av. Ataulfo de Paiva)

Período: 1940/50

CATEGORIA ARQUITETÔNICA

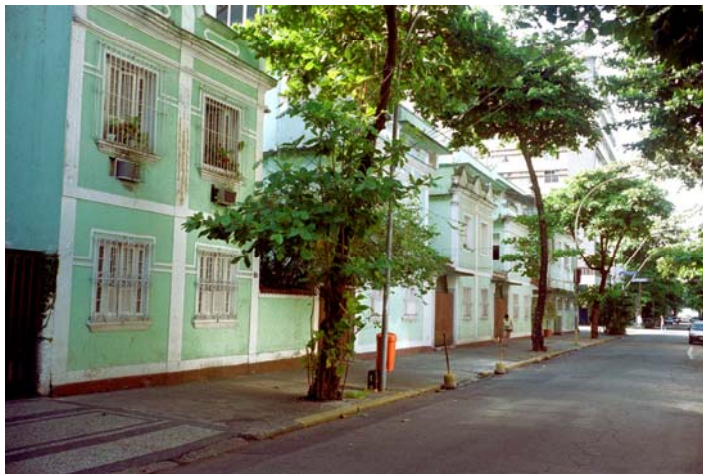
Fotografia:

GRAU DE CARACTERIZAÇÃO: descarac. recuperável

GRAU DE CONSERVAÇÃO: regular

A construção de número 116 possui dois pavimentos, estando implantada no limite frontal do terreno. Possui uma composição, onde os vãos estão dispostos segundo um módulo e faixas verticais de azulejos intercalam essa modulação. O primeiro pavimento exhibe venezianas de alumínio e vidro. O acesso para pedestres é feito por um vão com portas de madeira, com cobertura em telhas tipo capa-canal.

O segundo pavimento possui vãos retangulares de janelas em madeira e vidro. A fachada exhibe elementos decorativos com traços neoclássicos. Conclui a construção uma cimalha composta por frisos retilíneos, que encobre o telhado com telhas cerâmicas.

Na mesma rua, há duas edificações com o número 130. Aquela situada logo após a de número 116, possui três pavimentos, sendo o terceiro um acréscimo com marquise. Essa construção, como todas do conjunto, está implantada no limite frontal do terreno e exhibe traços neoclássicos na sua concepção, expressos não só na modulação, mas na adoção de elementos decorativos em estuque.

Os primeiro e segundo pavimentos receberam o mesmo tratamento de fachada, com vãos retangulares em madeira e vidro. Elementos triangulares exercem o papel de uma platibanda, que nesse caso, funciona como guarda-corpo para o terceiro pavimento.

À direita, um portão é um outro acesso para o colégio, com as mesmas características de imóvel de número 116.

O outro sobrado, de mesma numeração que o anterior, de número 130, também possui três pavimentos, sendo esse último também um acréscimo.

Os primeiro e segundo pavimentos exibem vãos de janelas retangulares em madeira e vidro.. Como nos demais imóveis desse conjunto homogêneo, recebeu os mesmos tratamentos em sua fachada.
